RAPPORT

OPDRAGSGIVER  
Joma Gruver AS

EMNE  
Tilstandsvurdering Fylkesvei 773, 7024 og  
7028.

DATO / REVISJON: 09. November 2020 / 00  
DOKUMENTKODE: 10223388-02 -RIVeg-RAP-001

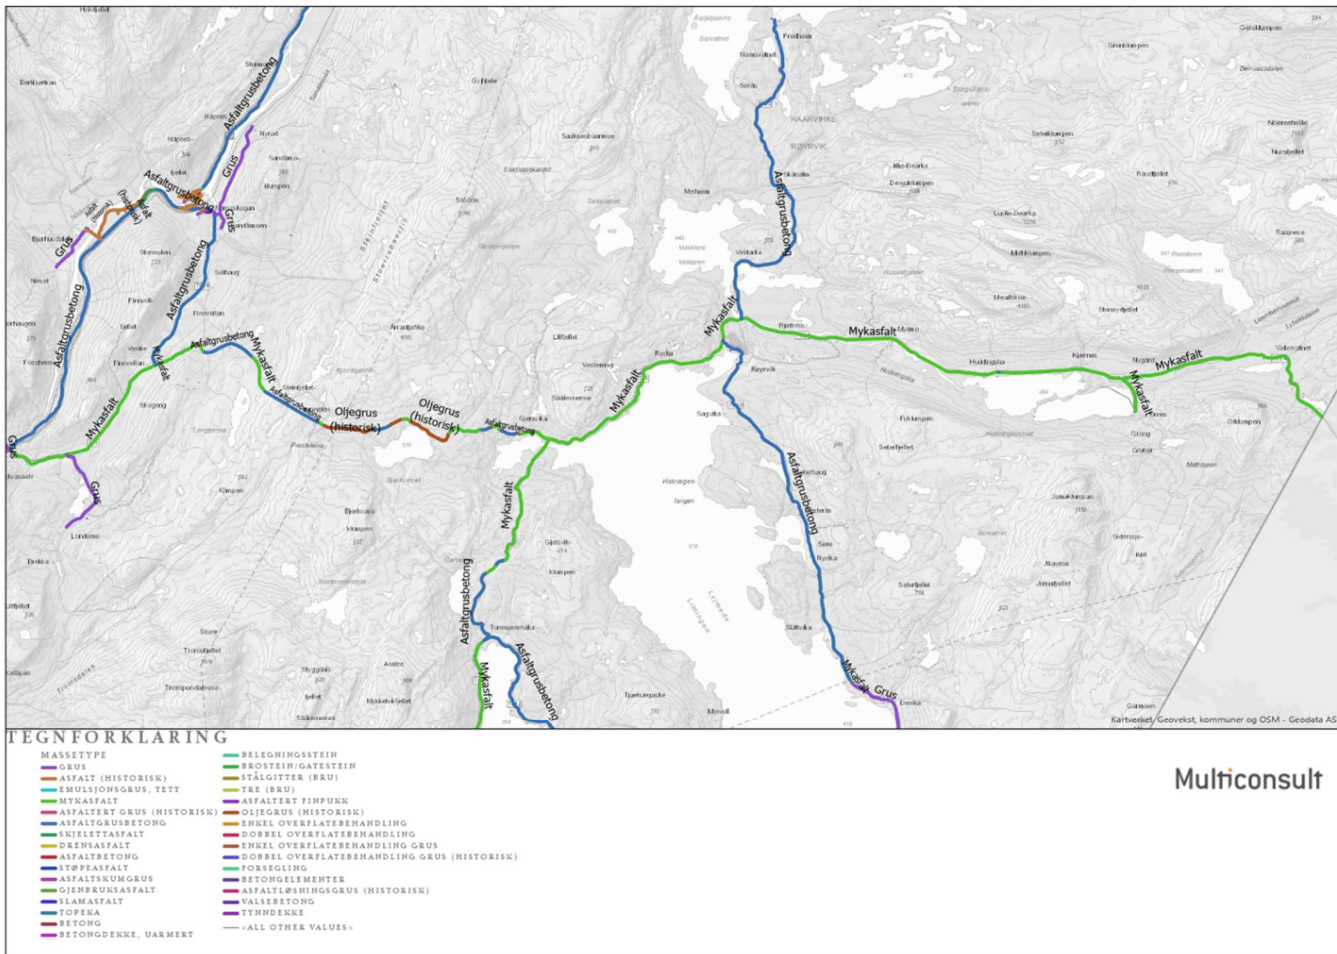
Figur 2 - Asfaltdekke for de ulike strekningene. Utstrakt bruk av Agb og Mykafalt (Ma) i slitelaget indikerer at undergrunnen er myk eller at overbygningen ikke er dimensjonert frostfritt.

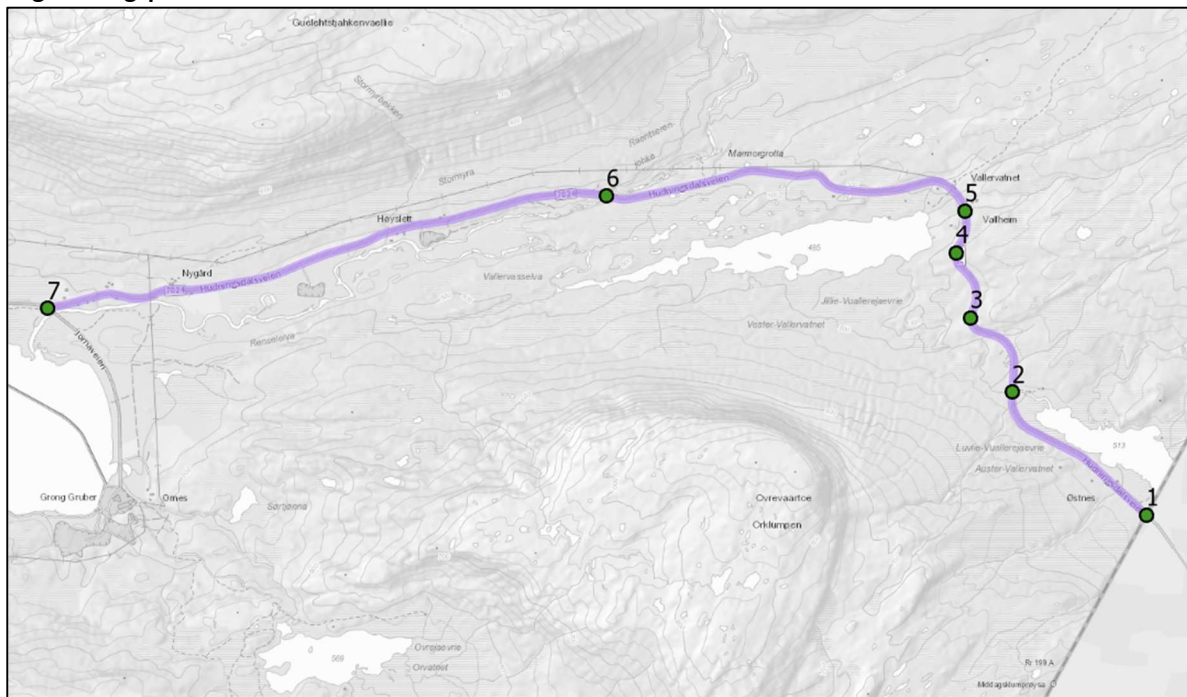
Figur 8 – Oversikt over registreringspunkter foretatt for delstrekning 1.

# reg. punkt	Vegbredde (målt)	Vegkvalitet (Bra/middels/dårlig)	Behov for møteplass	Annet:
1	4,0	Bra	Tilstrekkelig	Noe korte møtelommer. God sikt.
2	4,0	Bra	Ikke tilstrekkelig	Bru, vegbredde for ett enslig felt
3	4,4	Bra	Ikke tilstrekkelig	Svært dårlig sikt rundt 90graders sving og møteplassene er ikke store nok og ikke lange nok. Trenger utbedret sikt eller oppgradering av vegbredde eller møteplasser.
4	4,0	Bra	Ikke tilstrekkelig	Svært dårlig sikt rundt 90graders sving og møteplassene er ikke store nok og ikke lange nok. Trenger utbedret sikt eller oppgradering av vegbredde eller møteplasser.
5	3,6	Bra	Ikke tilstrekkelig	Gammel stikkrenne. Se film fra punkt 5.
6	4,1	Bra	Ikke tilstrekkelig	Kalksteinsgrotte/bru. Grotten virker dypt under vegoverflaten og virker sterk. RIB/ Geologer bør vurdere styrke. Møtesikt er dårlig, men kan bedres ved å fjerne trær i svingen.
7	Kryssområdet	Bra	Tilstrekkelig	Krysset fra Sverige mot Joma. Må kontrolleres med sporing av kjøretøy, spesielt bevegelsen fra Sverige mot Joma.

Vegen er smal med flere målinger ned mot 4,0 m. Det er stedvis dårlig sikt og ikke tilstrekkelige antall møteplasser. Asfaltkvalitet er vurdert som tilstrekkelig da vegen har svært lite trafikk og tilnærmet ingen tungtrafikk i dag. Det er registrert noe langsgående og tverrgående sprekker, samt slitasje fra vinterdrift. Strekning nærmest Joma Gruve er i dårligst forfatning, mens partiet fra pkt. 1 -5 har dårligst geometri.

Det er observert mangelfull montasje av vegrekkverk iht. skråningsutslag.

En av de største utfordringene på strekningen er bru ved pkt. 2. Denne brua har kun 1 kjørefelt, samt tilstøtende veg har dårlig sikt. Dette partiet bør utbedres før transportmengden økes.

Aktuelle tiltak: Breddeutvidelser i kurver, vegetasjonsrydding, forlenging av stikkrenner, utbedring av møtelommer, utbedring av svakere partier (forsterkningstiltak) og TS- tiltak.

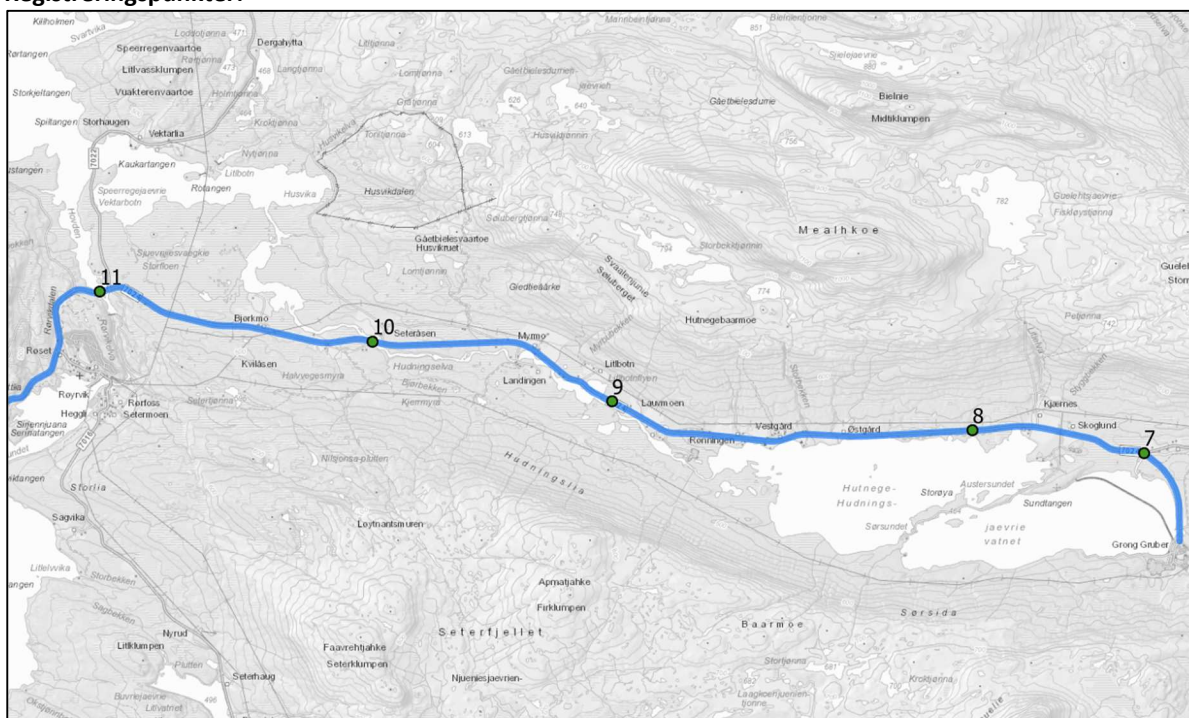
Figur 9 - Oversikt over registreringspunkter foretatt for delstrekning 2.

# reg. punkt	Vegbredde (målt)	Vegkvalitet (Bra/middels/dårlig)	Behov for møteplass	Annet:
7	Kryssområdet	Bra	Tilstrekkelig	Krysset fra Sverige mot Joma. Må kontrolleres med sporing av kjøretøy, spesielt bevegelsen fra Sverige mot Joma.
8	4,1	Middels	Ikke tilstrekkelig	Møteplasser er ofte, men korte. Vegdekke er preget av slitasje (krakelering, langsgående og tverrgående riss) og hjulspor. Relativt lange slake svinger på strekningen.

Grøfter bør utbedres.
9	3,9	Dårlig	Tilstrekkelig	Slitasje med ulike typer skade. Lite kurvatur, men korte lommer og smalt. Grøfter bør utbedres.
10	5,2	Middels	Tilstrekkelig	Bredde målt utenfor bru. God plass før og etter brua. Grøfter bør utbedres.
11	4,0	Bra	Tilstrekkelig	11, møterommet OK dersom sikt vest for brua utbedres. Vegetasjonsrydding kreves.

Vegkvalitet karakteriseres et sted mellom middels til dårlig for majoriteten av strekningen. Veggen preges av ujevnheter, spordannelser, langsgående og tverrgående sprekker, samt noe krakelering og slag hull. Det er tydelig at veggen er preget av ujevnt telehiv, svak undergrunn og stedvis mangelfull drenering/ overvannshåndtering. Veggen er målt til bredde ned mot 4,0 m flere steder. Med så smal veg er det tydelig å se hjulsporene på hver side av veggen i tillegg til tydelige brøyteskader fra vinterdriften. Partiene nærmest Røyrvik og Joma Gruver er i bedre stand, særlig de partiene som ligger i fjellskjæring.

Grøfter bør utbedres stedvis, da det er tegn på vannansamlinger.

Aktuelle tiltak: Masseutskifting (ny overbygning) for enkelte partier kombinert med forsterkningstiltak, utbedring av møtelommer, utbedring av grøfter, breddeutvidelse i kurver, vegetasjonsrydding. Denne strekningen må utbedres før eventuell ny massetransport.

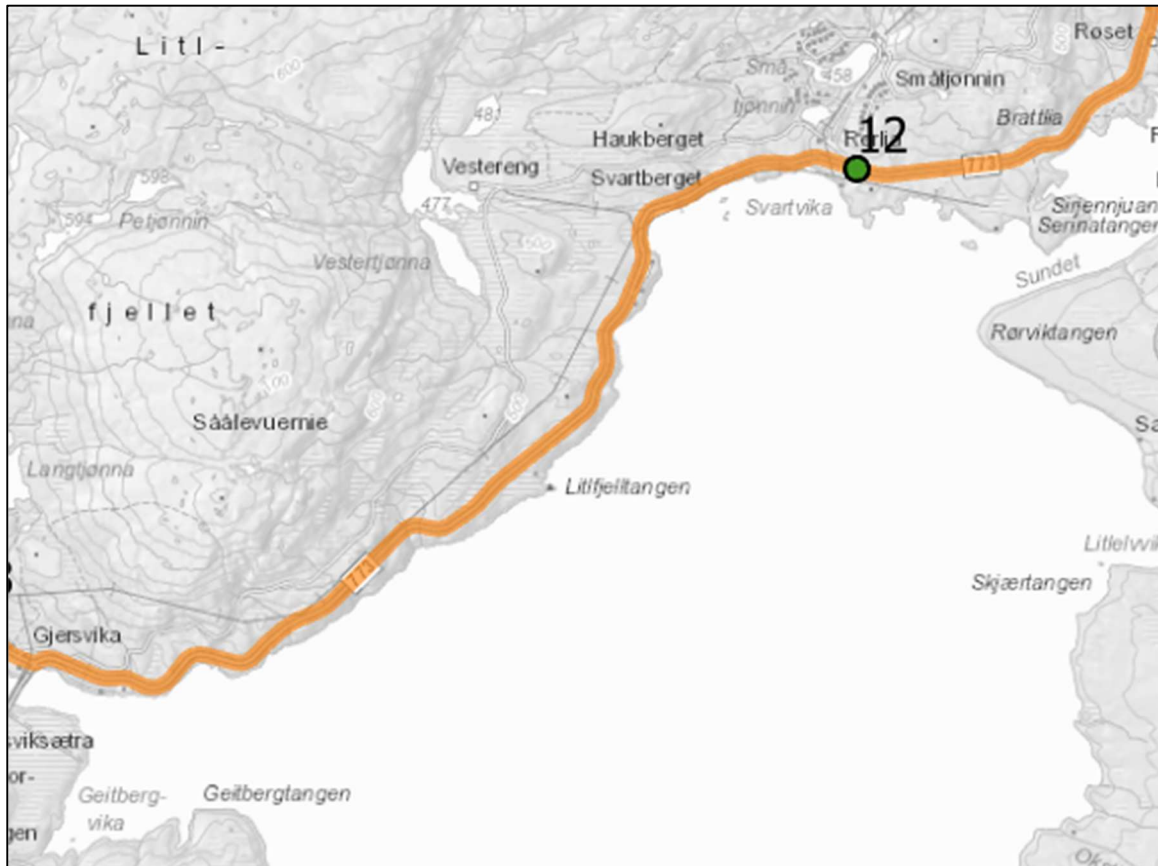
Figur 10 - Oversikt over registreringspunkter foretatt for delstrekning 3.

# reg. punkt	Vegbredde (målt)	Vegkvalitet (god/middels/dårlig)	Behov for møteplass	Annet:
12	6,3	Bra	Tilstrekkelig	God stand. 2- felts bredde på veggen.

2-feltsveg hele strekningen med god dekkestandard. God bredde og tilsynelatende tilfredsstillende vertikal- og horisontalgeometri. Ingen konstruksjoner på strekningen.

Aktuelle tiltak: Reasfaltering v/ behov.

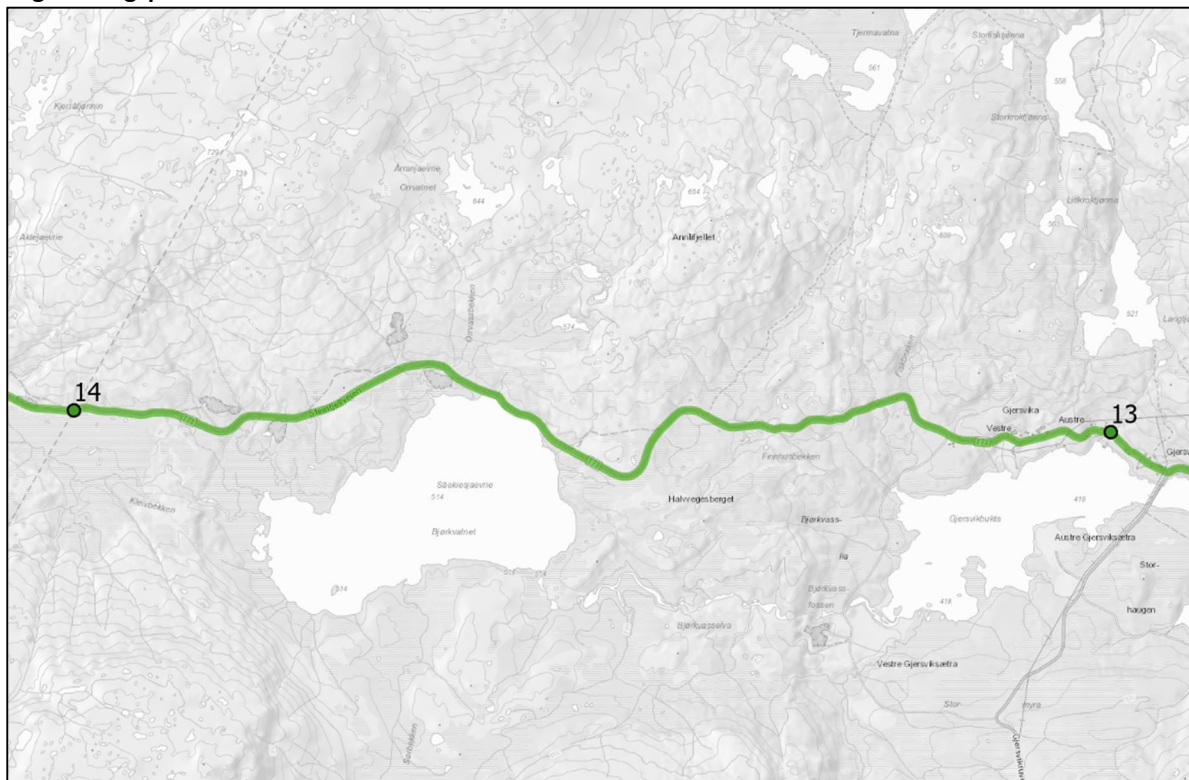
Figur 11 - Oversikt over registreringspunkter foretatt for delstrekning 4.

# reg. punkt	Vegbredde (målt)	Vegkvalitet (god/middels/dårlig)	Behov for møteplass	Annet:
13	5,5	Middels	Ikke tilstrekkelig	Trenger både møteplass og bedre sikt i kurvaturen både før og etter brua. Smal passasje over brua. Generell slitasje på dekke med langsgående og tverrgående svinnsprekker.
14	5,7	Middels	Tilstrekkelig	Få steder med forbedringsbehov for sikt (vegetasjonsrydding). God bredde på strekningen. Vegen preges av ujevnt telehiv. En del brøyteskader og dekkeskader.

Strekningen preges av skader som følge av ujevnt telehiv. Det er gjennomgående langsgående og tverrgående sprekker, samt stedvis krakelert dekke og mye ujevnheter/spordanning. Enkelte plasser er sikten lavere enn forventet og bør utbedres. Strekingen bør spores med digitalt verktøy for å avdekke mulighet for å benytte modulvogntog.

Registreringspunkt 13 beskriver et vesentlig dårligere punkt enn resten av strekingen. Dette gjelder en bru som ligger i lavbrekk rett vest for Gjersvika.

Aktuelle tiltak: Masseutskifting av partier kombinert med forsterkningstiltak, breddeutvidelser i kurver, vegetasjonsrydding, utbedring av konstruksjon eller vegpartier i tilknytning (pkt. 13).

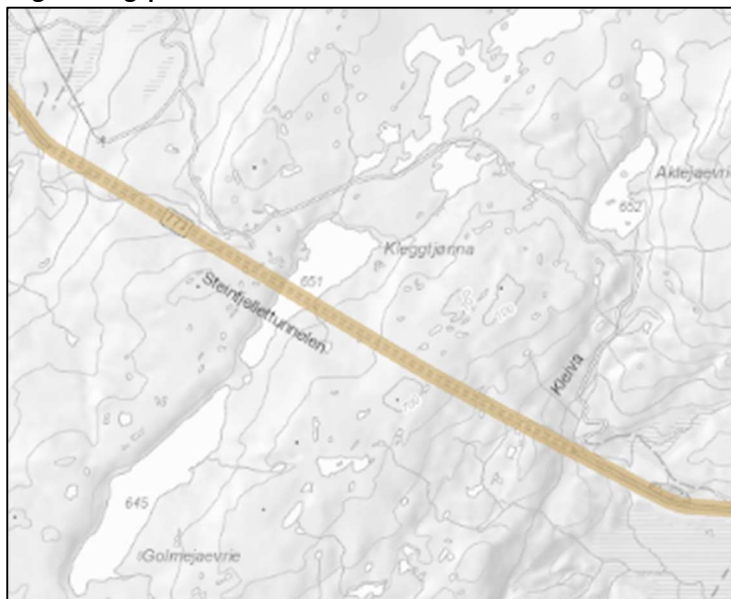
Figur 12 - Oversikt over registreringspunkter foretatt for delstrekning 5.

# reg. punkt	Vegbredde (målt)	Vegkvalitet (bra/middels/dårlig)	Behov for møteplass	Annet:
Strekningen	4,2 (ved portal)	Bra	Se under merknader.	Lengden på møteplassene ble målt til 30meter innkjøringslengde + 28 meter fullverdig møtelomme + 30 meter utkjøringslengde. Totalt sett gode møtelommer for alle kjøretøy, til og med de lengste vogntog i lav hastighet.

Møtelommer i tunellen virker tilfredsstillende. Tunnelen oppleves svakt belyst, men det er god sikt da tunnelen er helt rett. Møtelommer bør kontrolleres geometrisk i en eventuell byggeplan. Erfaringer fra tidligere anleggsarbeider er at tunnelen oppleves noe lav og har medført skader på gods. Dette må kontrolleres med Trøndelag Fylkeskommune. Vegbredde vurderes til 1- felts veg.

Aktuelle tiltak: Kontrollere dimensjoner på møtelommer. Reasfaltering v/ behov.  
Forventet levetid asfaltdekke v/ massetransport: 10 - 20 år.

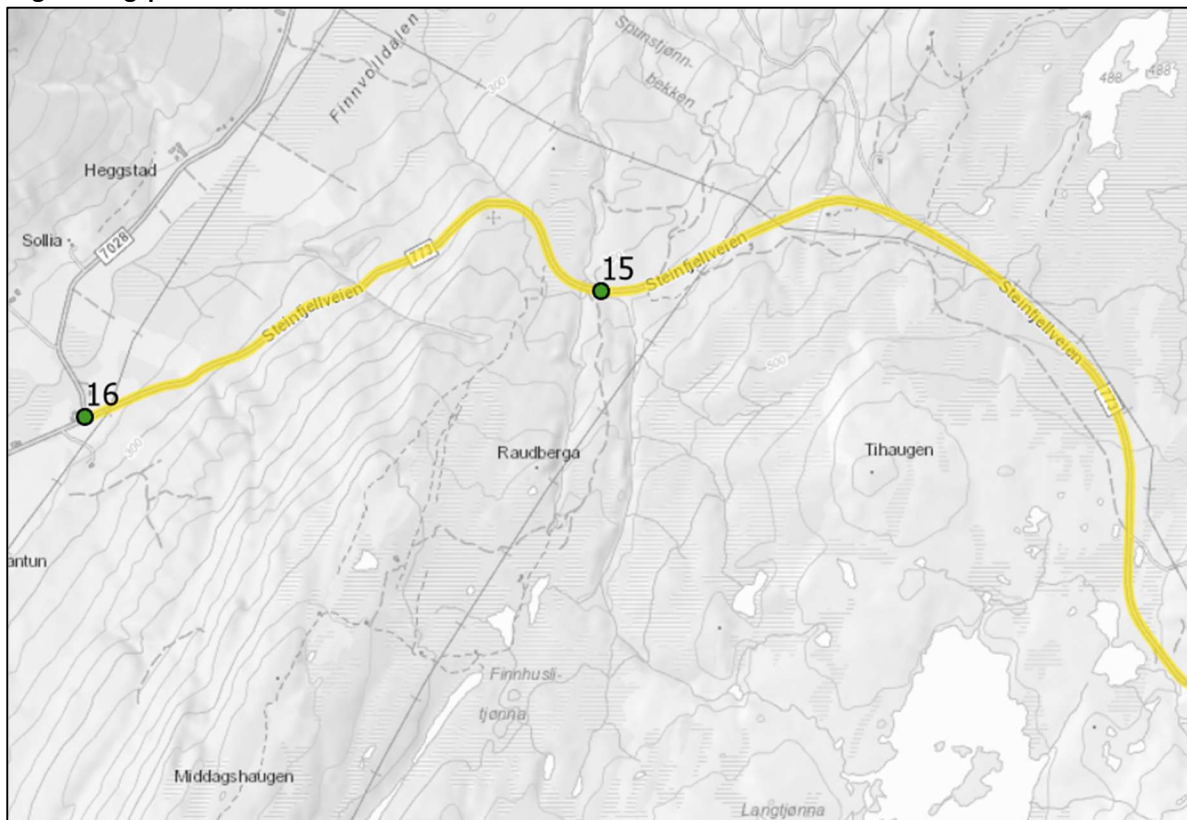
Figur 13 - Oversikt over registreringspunkter foretatt for delstrekning 6.

# reg. punkt	Vegbredde (målt)	Vegkvalitet (god/middels/dårlig)	Behov for møteplass	Annet:
15	7,2	Bra	Tilstrekkelig	God standard
16	5,7	Bra	Tilstrekkelig	God standard. Sving bør spores v/ bruk av modulvogntog.

2-feltsveg fra tunnelen til krysset ved Finnvollan. Strekningen utgjør det bratteste partiet mellom E6 og Joma, men dette bør være uproblematisk så lenge vinterdriften er god.

Vegkvalitet er vurdert som tilstrekkelig og det er observert normal slitasje.

Aktuelle tiltak: Reasfaltering v/ behov og lokale forsterkningstiltak.

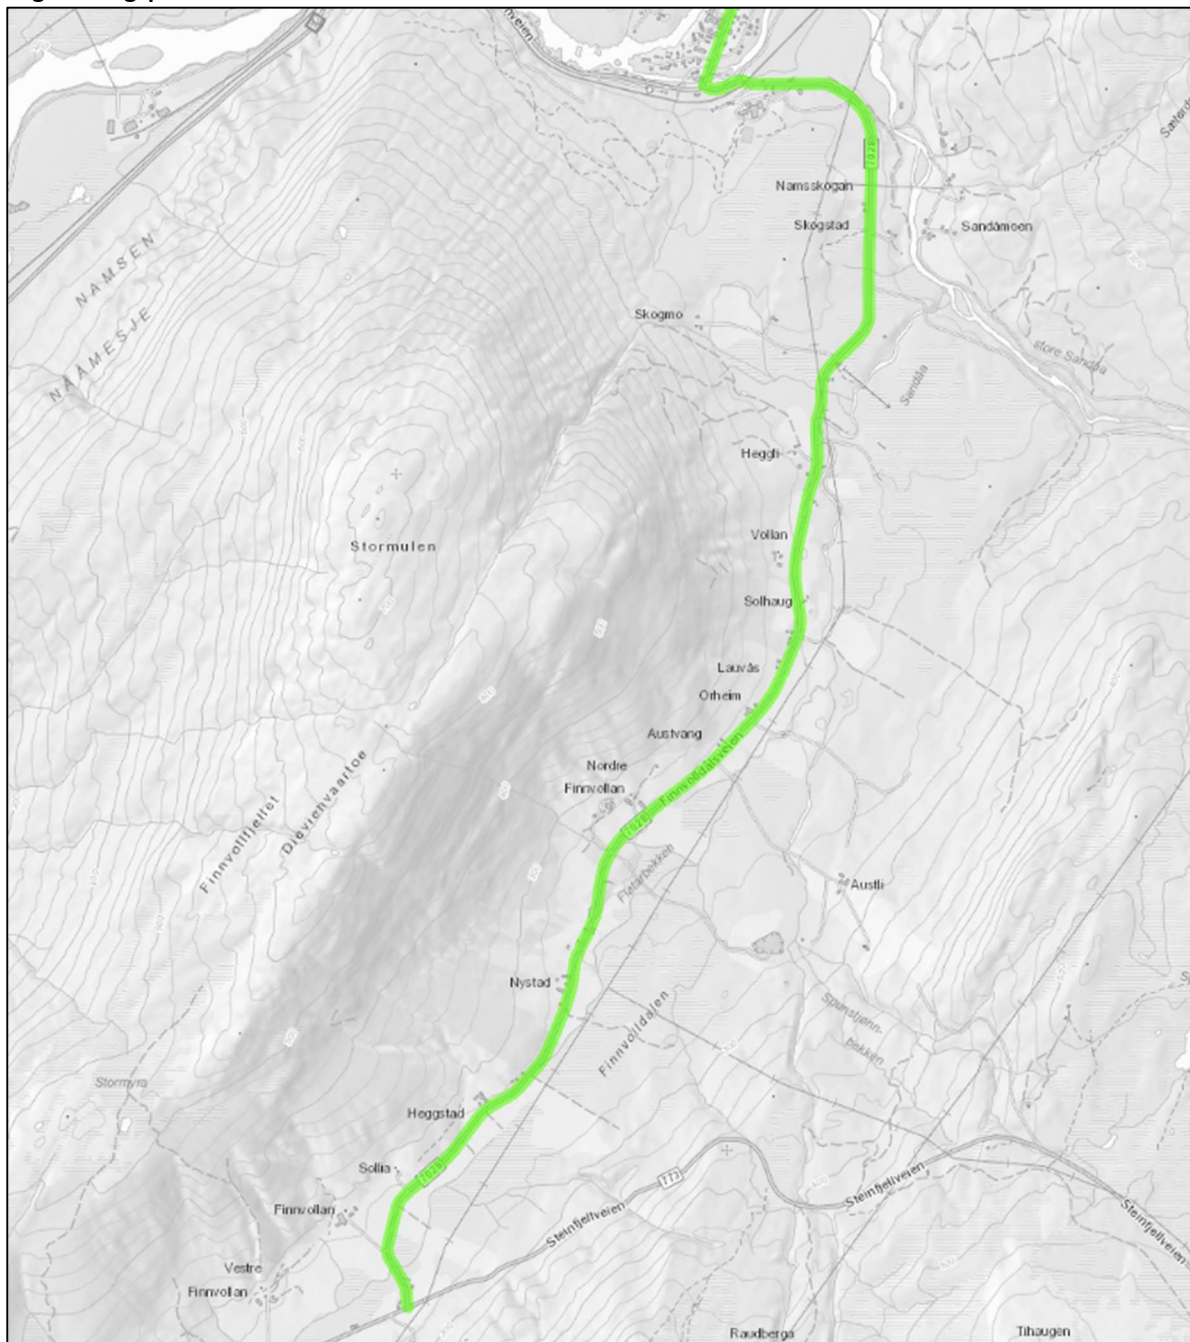
Figur 14 – Oversikt over registreringspunkter foretatt for delstrekning 7.

Det ble ikke registrert noen enkeltpunkter i på delstrekning 7. Men en generell måling for hele strekningen var: *God vegkvalitet, men noe smal. Møteplasser ble ansett som godt nok dekket over hele strekningen. Vegen ble opprustet i 2017 og ser ut til å tåle den belastningen som dagens trafikk utgjør.*

God dekkekvalitet på hele strekningen, men veien er smal stort sett hele veien. Vegbredde vurderes til 1- felts veg. Mange og gode møteplasser er midlertidig bra nok. Strekningen bør spores med digitalt verktøy for å avdekke mulighet for å benytte modulvogntog. Vegen har 8t aksellast i sommerhalvåret som medfører begrensninger i transport.

Aktuelle tiltak: Reasfaltering v/ behov. Utbedring av strekinger med oppstående belastningsskader som følge av økt transport eventuelt forsterkningstiltak.

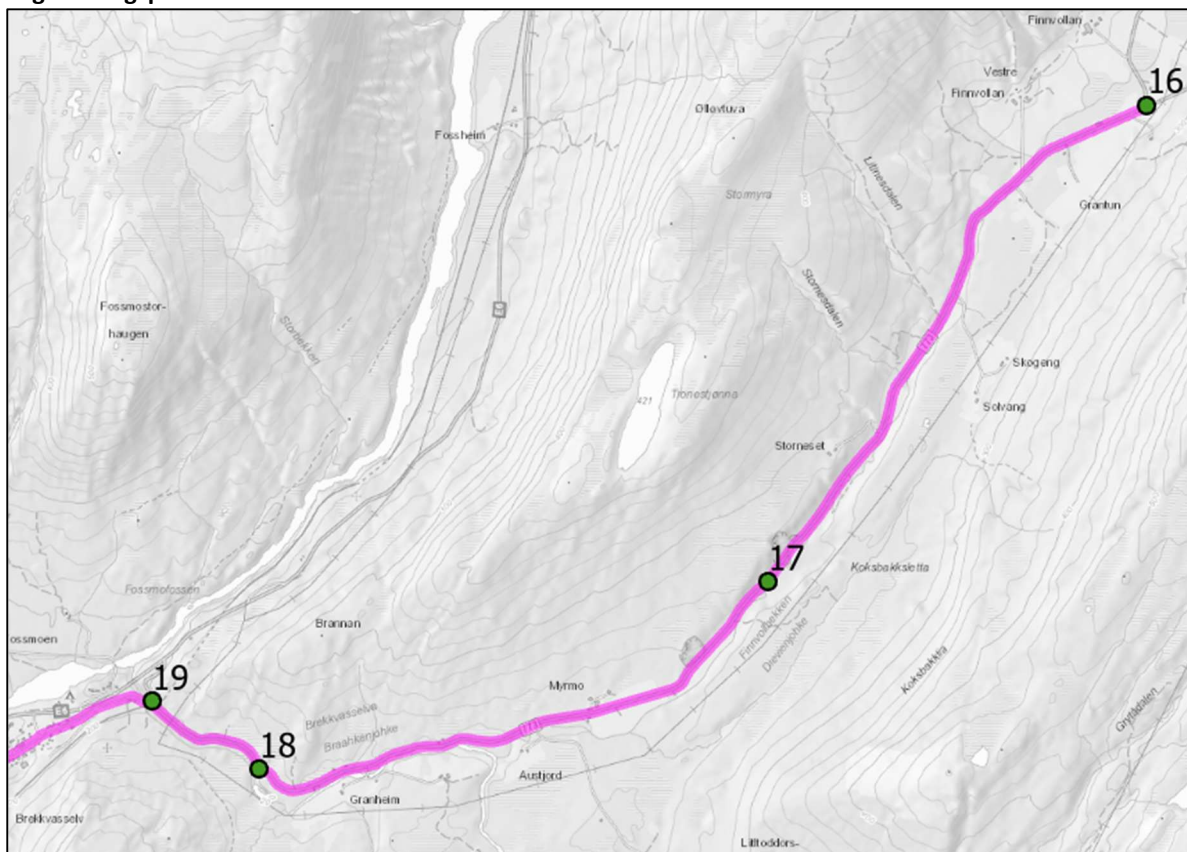
Figur 15 - Oversikt over registreringspunkter foretatt for delstrekning 8.

# reg. punkt	Vegbredde (målt)	Vegkvalitet (god/middels/dårlig)	Behov for møteplass	Annet:
16	5,7	Bra	Tilstrekkelig	Krysset bør spores v/ bruk av modulvogntog mot Mosjøen.
17	4,3	Middels	Ikke tilstrekkelig	Kjører tviilsmot fortere enn 50 km/t effektivt hele strekket. Et par steder uten nok møteplasser, men hovedsakelig god standard.
18	6,6	Middels	Ikke tilstrekkelig	Med breddeutvidelse i kurvene 6,6 m, ellers 5,5-6,0 m bredde. Bør spore gjennom siste kilometer før E6.
19	4,5	Middels	Ikke tilstrekkelig	Trangt med lite sikt under jernbanebrua særlig fra øst mot vest.

Vegdekke kvaliteten varierer fra god til middels. Veggen preges av kantskader, samt noe tverrgående og langsgående sprekker.

Sikt og møteplasser er stort sett av OK kvalitet, men den siste strekningen ned mot E6, (etter punkt 17 i retning mot E6) har utfordrende horisontal- og vertikalkurvatur. Det er ikke god nok sikt for møtende trafikk. Her bør det derfor utbedres med både breddeutvidelse og /eller skjæring enkelte plasser. Strekningen bør spores med digitalt verktøy for å avdekke mulighet for å benytte modulvogntog.

Grøfter bør renskes og vedlikeholdes for god overvannshåndtering.

Aktuelle tiltak: Grøfterensking, reasfaltering v/ behov og stedvis masseutskiftning eller forsterkningstiltak.

Breddeutvidelser av kurver og TS- tiltak ifm. pkt. 17.
