RAPPORT

Joma Gruver

Detaljreguleringsplan med konsekvensutredning

Status for forurenset grunn på industriområdet

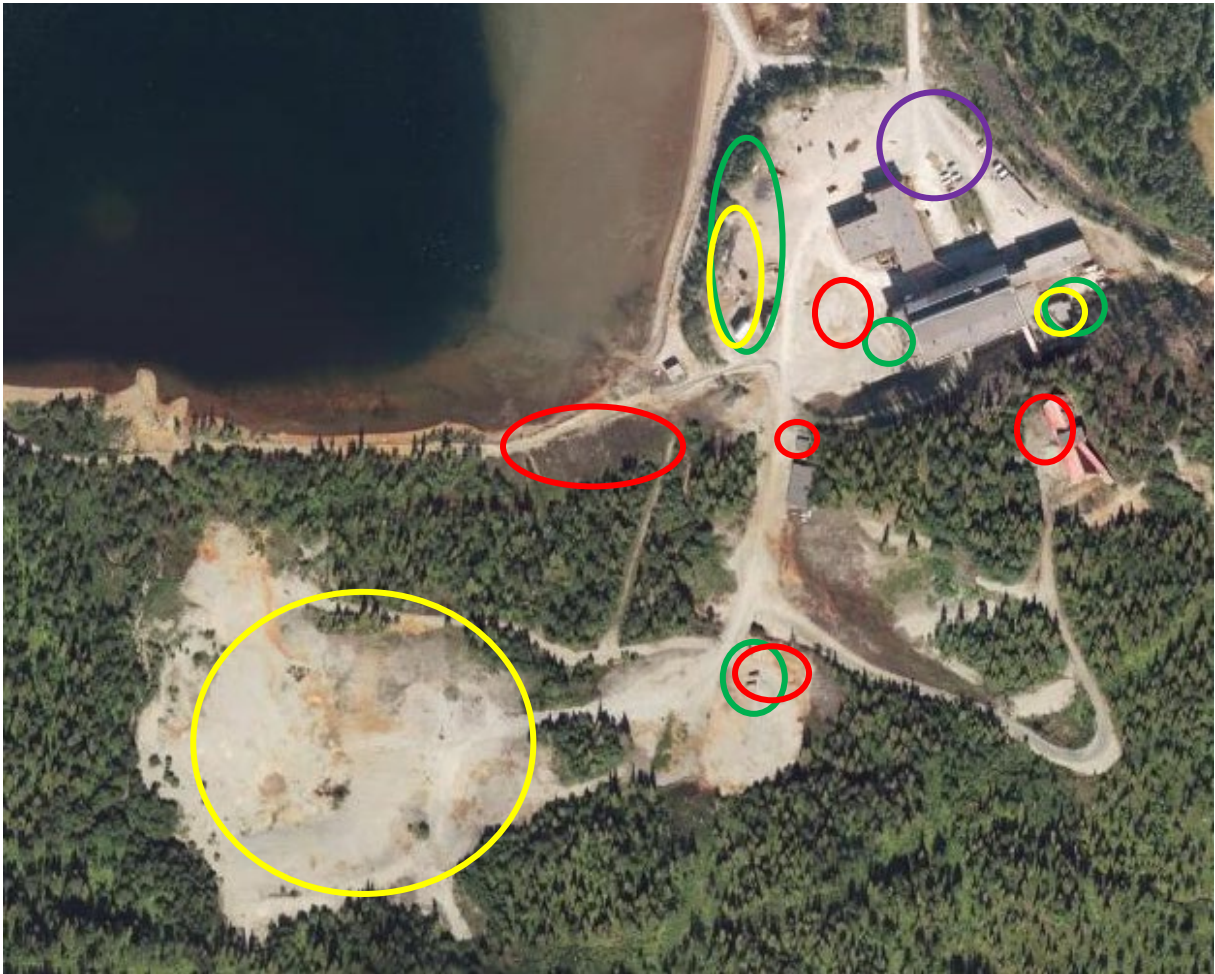
- Grønt: påvist skrot og avfall utenfor bygninger. Bør fjernes. Noe må sannsynligvis leveres som farlig avfall.
- Gult: mistanke om forurensning i grunnen. Forurensningsnivået er sannsynligvis moderat. Behov for prøvetaking og kjemiske analyser.
- Rødt: mistanke om forurensning i grunnen. Forurensningsnivået kan være høyt. Behov for prøvetaking og kjemiske analyser.
- Lilla: utfylling med kis-malm som ligger under asfalt. Nøyaktig plassering er usikkert. Ikke aktuelt å ta prøver under asfalt nå. Behov for vannprøver med kjemisk analyse for å vurdere utlekking.

Figur 5-1: Arealer med skrot/avfall og mulig forurenset grunn. Fargekodene er forklart i teksten.

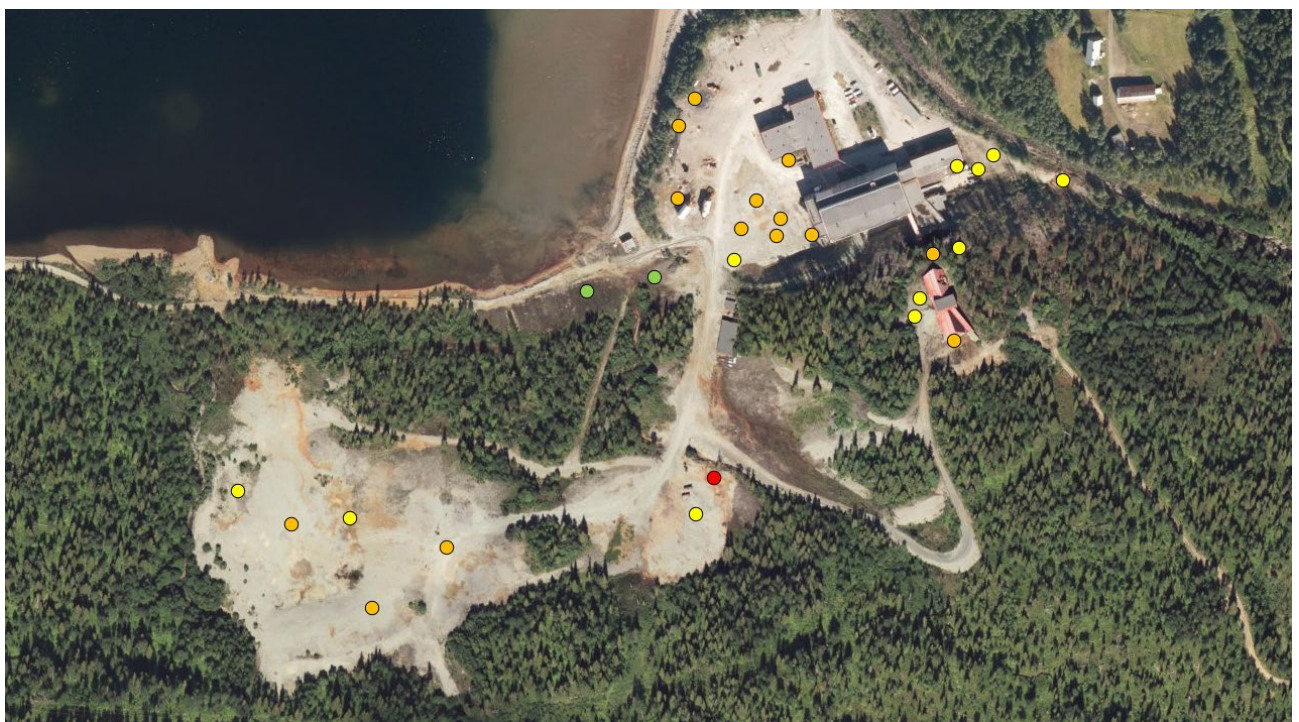
Figur 5-3: Tilstandsklasser av kobber i overflatejord. Hvert punkt representerer et gjennomsnitt av fem målinger innenfor en sirkel på 5 – 10 meter.

Resultatene i Figur 5-3 og Figur 5-4 viser at industriområdet er forurenset med kobber og sink stort sett alle steder vi gjennomførte målinger. Vedlegg 1 viser i tillegg at innhold av arsen overskrider normverdien stort sett i alle målepunkt. Resultatene tyder på at det er lite kvikksølv, nikkel og bly på området. Unntak er enkeltmålinger av bly og nikkel. Det ble blant annet påvist høye konsentrasjoner av bly i blåsesand som lå på bakken.

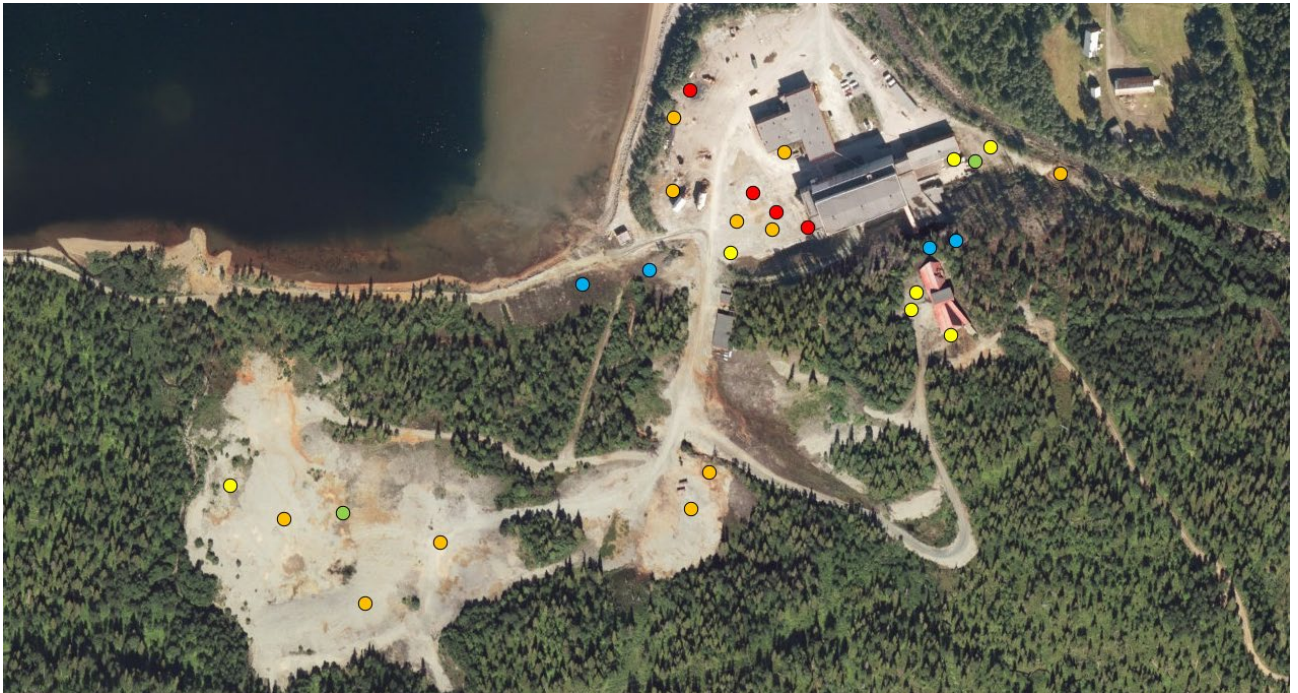
Figur 5-4: Tilstandsklasser av sink i overflatejord. Hvert punkt representerer et gjennomsnitt av fem målinger innenfor en sirkel på 5 – 10 meter.

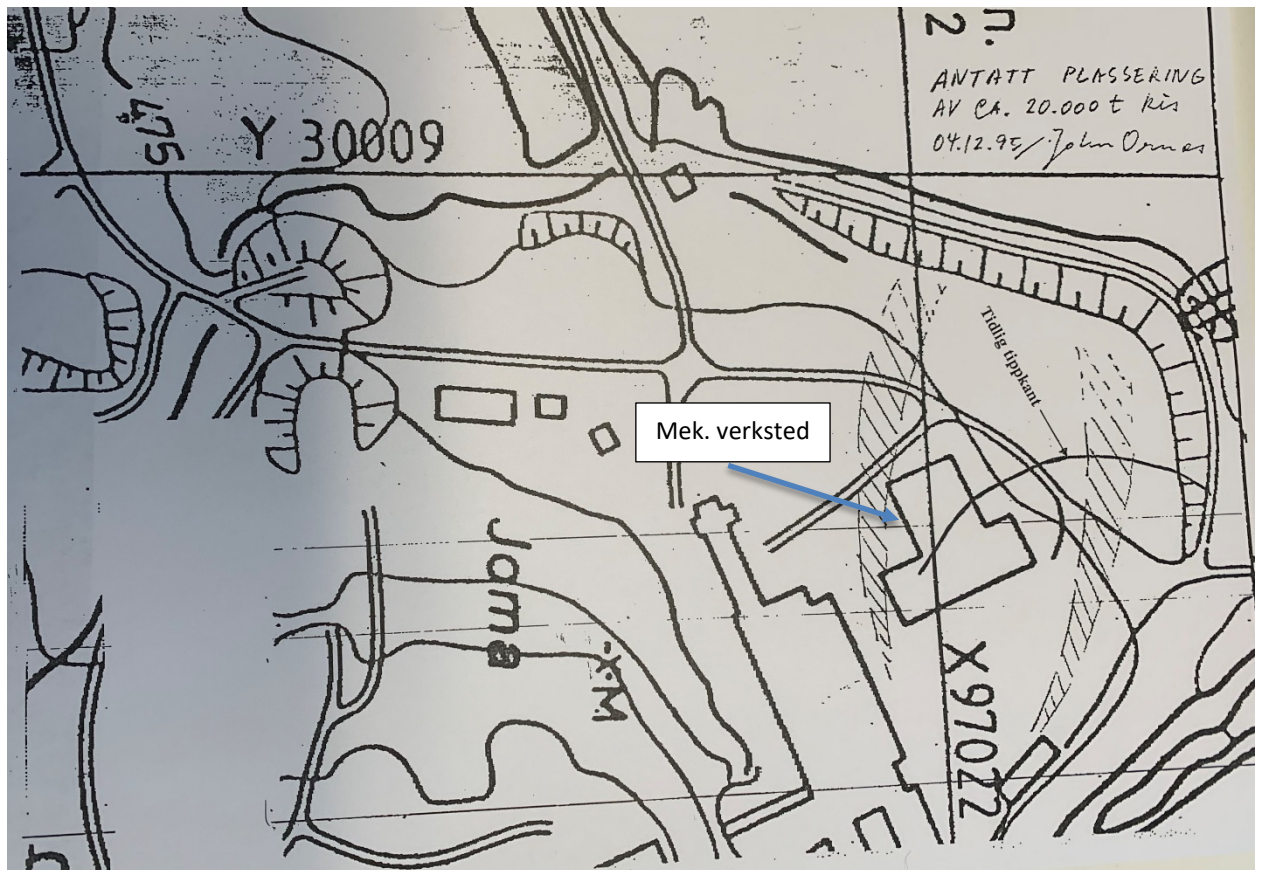
Malmen består av svovelkis med sink, kobber og andre tungmetaller. Dersom massene kommer i berøring med vann vil metaller kunne løses ut og transporteres med vannet til Orvasselva og Østre Huddingsvatn. Hvorvidt dette skjer, og hvor raskt det skjer, vil være avhengig av kjemien i massene (som pH, innhold av kalk, oksygen mm.). Malmen er dekket med asfalt, og sannsynligvis er det fyllmasser rundt og over malmen. Asfalten reduserer vanngjennomstrømning gjennom massene, og fyllmasser vil fungere som filter som holder metaller tilbake i jorda. Det er allikevel potensiale for at grunnvann kan føre metaller ut til vassdraget.

Figur 5-5: Antatt plassering av fyllmasser med gråberg/malm fra hovedstoll (markert som tidligere tippkant).

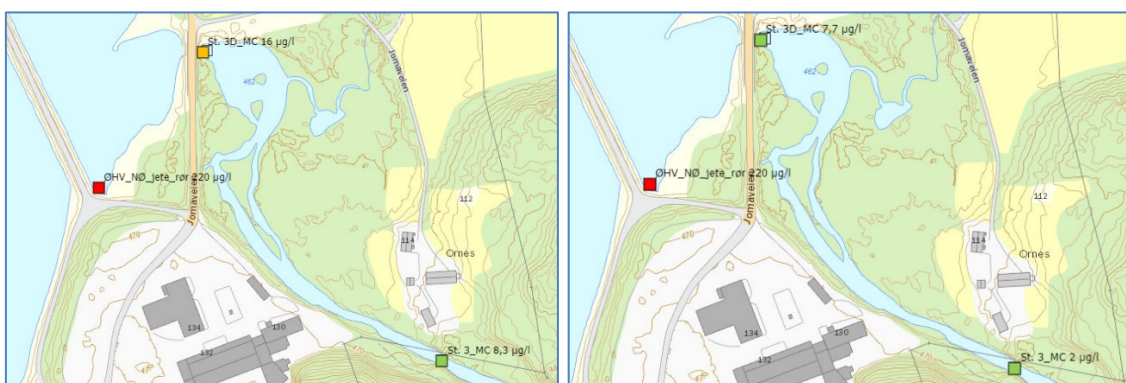
Konsentrasjonene av kobber og sink økte etter at elva hadde passert industriområdet. Prøven ble tatt like inntil veien (ved broen), og fyllmasser og avrenning fra vei kan bidra med metallavrenning. Det er ingen økning i konsentrasjon av de andre metallene. Bortsett fra sink er metallkonsentrasjonene i tilstandsklasse I og II (bakgrunn og god). Sink er i tilstandsklasse IV (dårlig).

Figur 5-6: Konsentrasjon med tilhørende tilstandsklasse for hhv. sink (venstre) og kobber (høyre) i vannprøver fra Orvasselva oppstrøms (St. 3) og nedstrøms (St. 3D) industriområdet og malmtippen. Grønn farge er tilstandsklasse II = god, oransje er tilstandsklasse IV = dårlig.

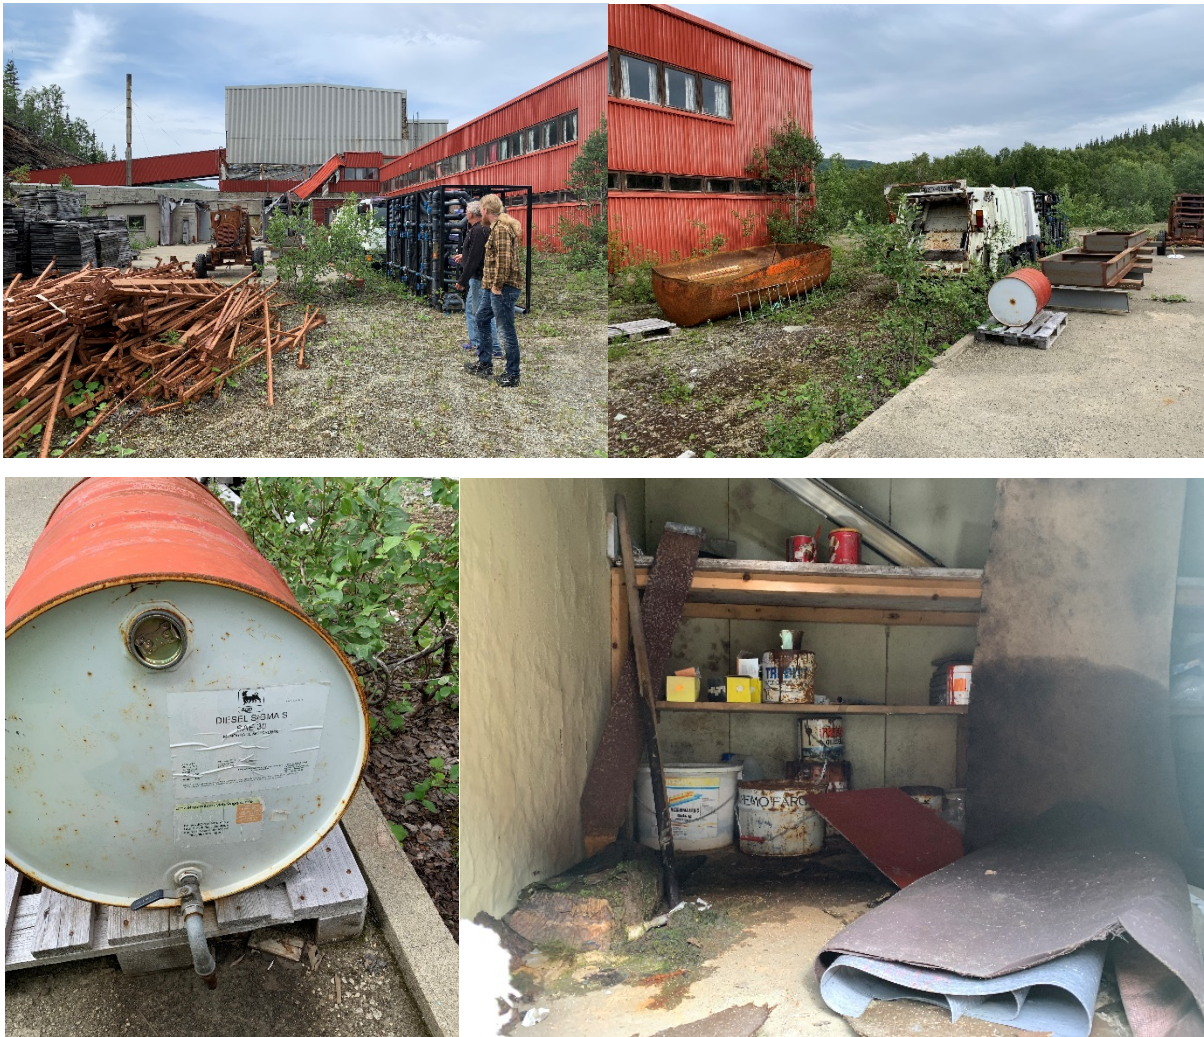
Figur 5-8: Eksempler på utstyr og skrot på arealet, og i bod, bak administrasjonsbygget.

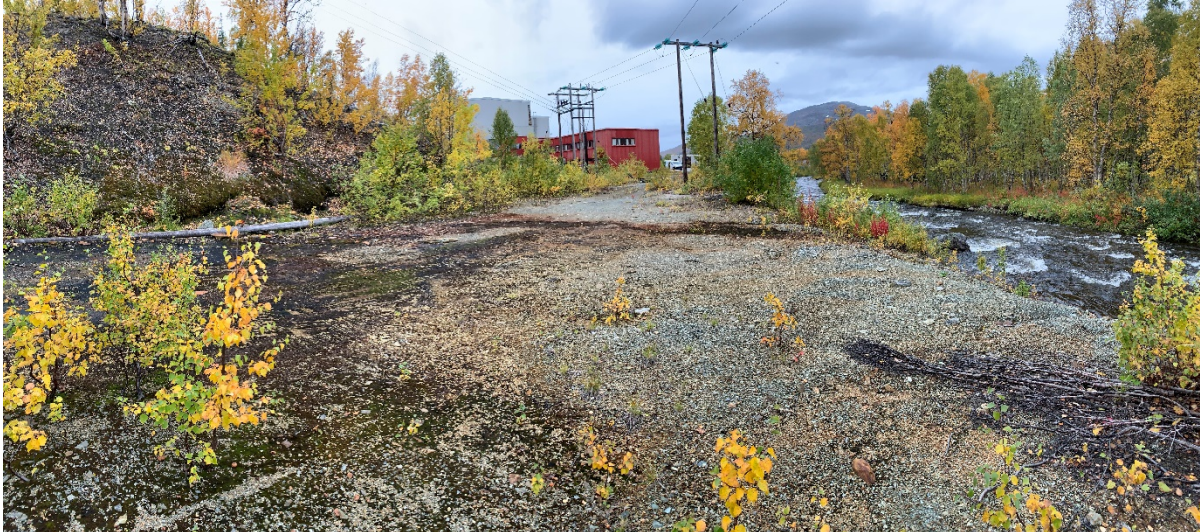
Innholdet av arsen, sink og kobber varierer fra tilstandsklasse 1 til 4. I området på veien langs elva (Figur 5-9) ble det påvist høye metallkonsentrasjoner i de jernfargede massene, og lave i de grå massene. Dette tyder på at forurensningen er tilført fra andre områder når det regner, og metaller, inkludert jern, har felt ut på sin vei til elva. Det betyr at arealet sannsynligvis kun er forurenset på små arealer, og kun i overflaten.

Figur 5-9: Området bak kontorbygget, ved Orvasselva. Det renner sannsynligvis metaller fra skogsområdet til venstre, over til elva. Noe avsettes i massene. Det ble målt til dels høye metallkonsentrasjoner i de jernfargede områdene.

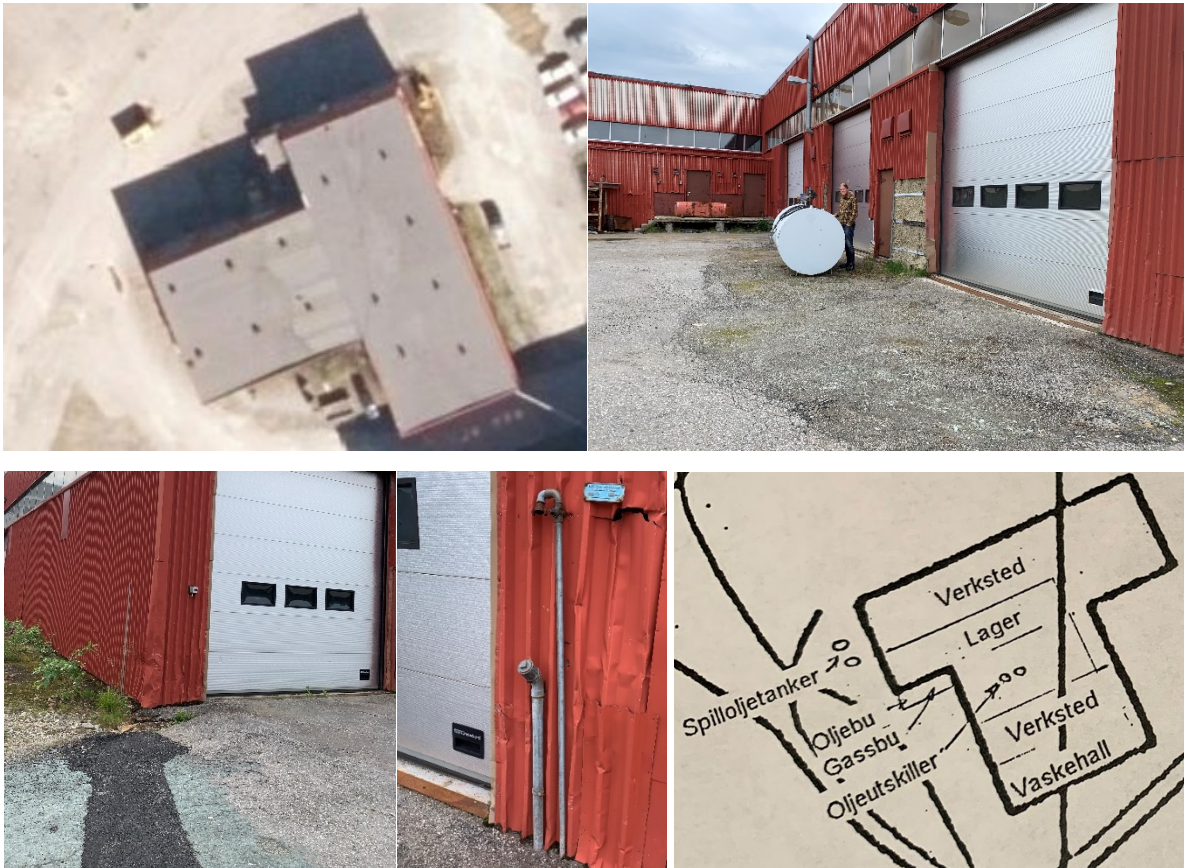
Figur 5-11: Øverst: Venstre - bilverksted sett fra lufta. Høyre - tank utenfor verksted. Nederst: Venstre - spor etter graving som viser at oljetank er fjernet. Midten – påfylling- og lufterør. Høyre: skisse av verksted fra Haugen 1996.

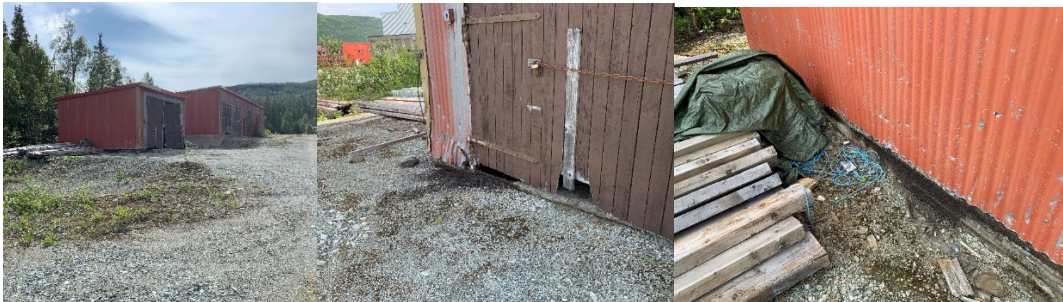
Inni smøremiddelbua står det lagret flere beholdere med kjemikalier. Noe lekker ut via sideveggene ned i grunnen (Figur 5-12 og Figur 5-13). Det luktet ikke ferskt. Mickelsen informerer at det har vært observert lekkasje derfra tidligere. Lekkasjen kan være godt over ti år gammel.

Figur 5-12: Fra venstre: Smøremiddelbu og snekkerverksted, synlig lekkasje foran smøremiddelbu, synlig lekkasje ved siden av smøremiddelbu.

Uansett hva videre arealbruk skal være, må beholderne i smøremiddelbua fjernes og leveres til godkjent mottak. Dersom det er mulig å identifisere hvilke(n) beholdere som lekker, er det mulig ut fra datablad å identifisere hvilke forurensningsstoffer som har lekket til grunnen.

Vi anbefaler å ta prøver av overflaten og i dypere lag for å bestemme omfang av forurensningen. Sannsynligvis kan man følge forurensningen med farge og lukt.

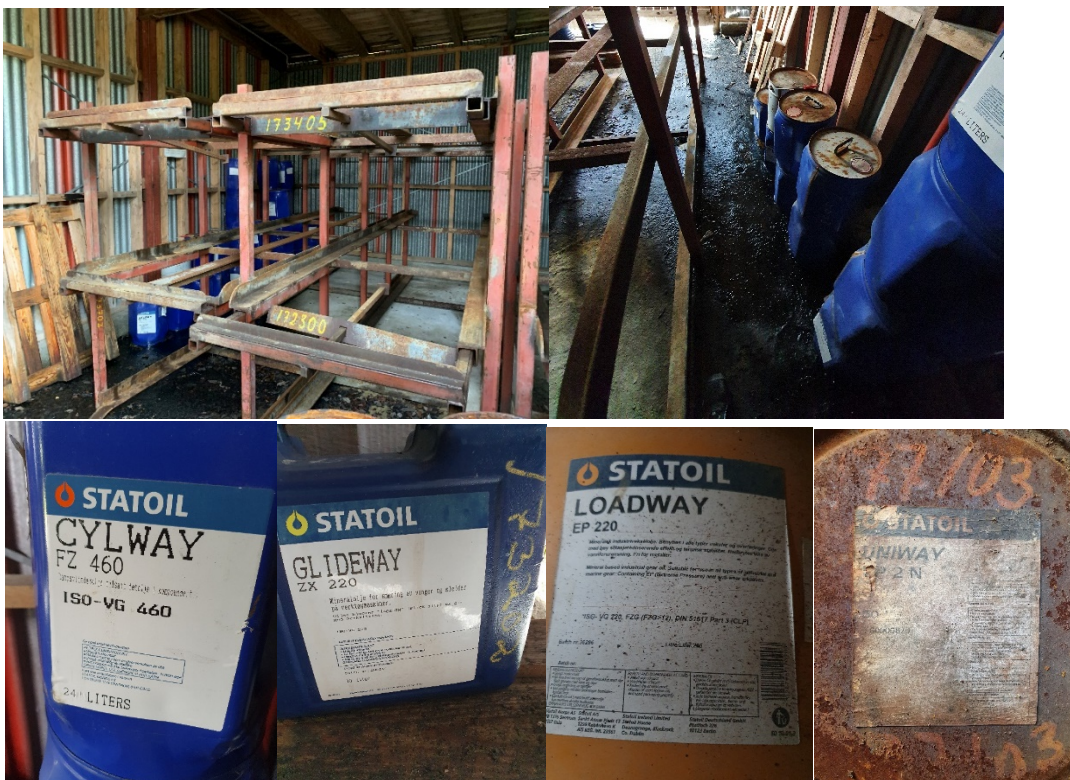
Figur 5-13: Bilder av fat og kontainere inni smøremiddelbu.

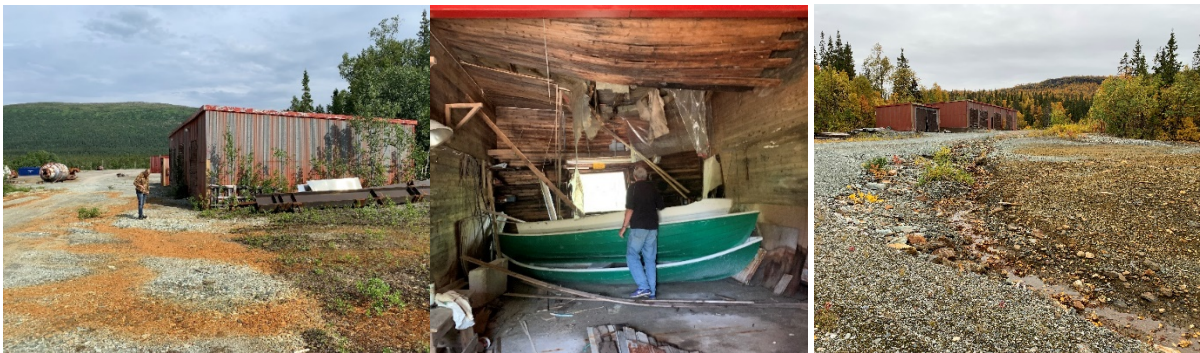
Som Figur 5-14 viser, er det spor av jernutfellinger på bakken utenfor snekkerverkstedet, som viser spor av overflateavrenning fra nedbørsrike perioder. I september rant det vann her. Vi tok en vannprøve fra denne avrenningen, litt lenger nede, mot slamdammen (høyre bilde i Figur 5-14). Denne var forurenset med metaller (prøve ØHV_sig_MC i Multiconsult 2020). Det kan tyde på at arealene utenfor, eller oppstrøms, snekkerverkstedet kan være forurenset med metaller. Det anbefales å kontrollere et større område med XRF for å finne kilden(e), ved en eventuell miljøteknisk grunnundersøkelse.

Figur 5-14: Til venstre og midten: Snekkerverksted utvendig og innvendig. Høyre: Prøvetatt sig, som blant annet drenerer arealet ovenfor snekkerverksted.

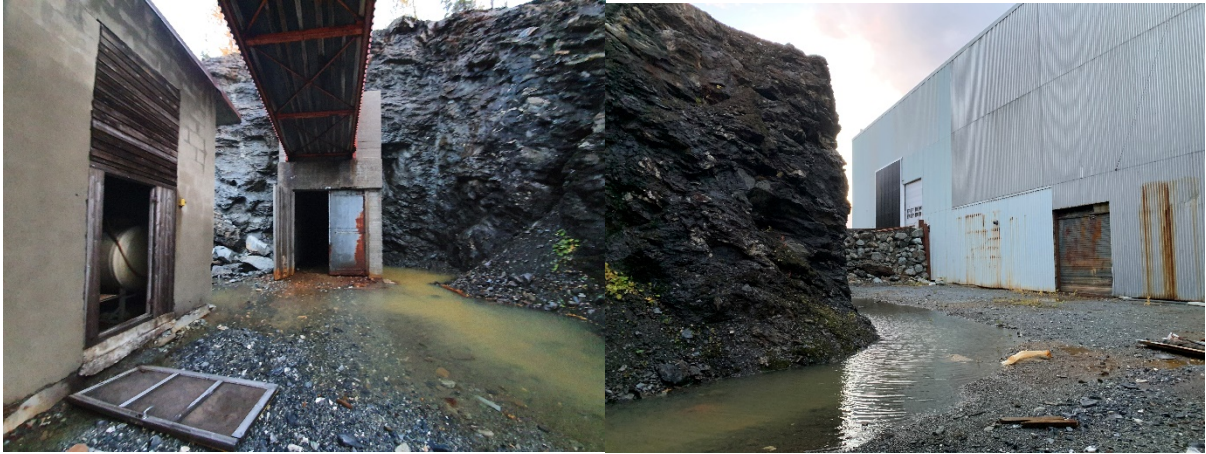
Fra Råmalmsiloen går et råmalmtransportørband til oppredningsverket. Her ble malm ført på belte frem til primærmøllen. Spill fra beltet ble samlet i stollen under beltet og lastet vekk med jevne mellomrom. Det var ikke planlagt å ta prøver her i september, og det var heller ikke mulig da det var veldig vått (Figur 5-16). Vannprøve tatt i siget fra dette området i september inneholdt høye konsentrasjoner av metaller, noe som tyder på forurenset grunn. Området må undersøkes nærmere dersom det blir aktuelt med terrenginngrep her.

Figur 5-16: Område under råmalmtransportørband.

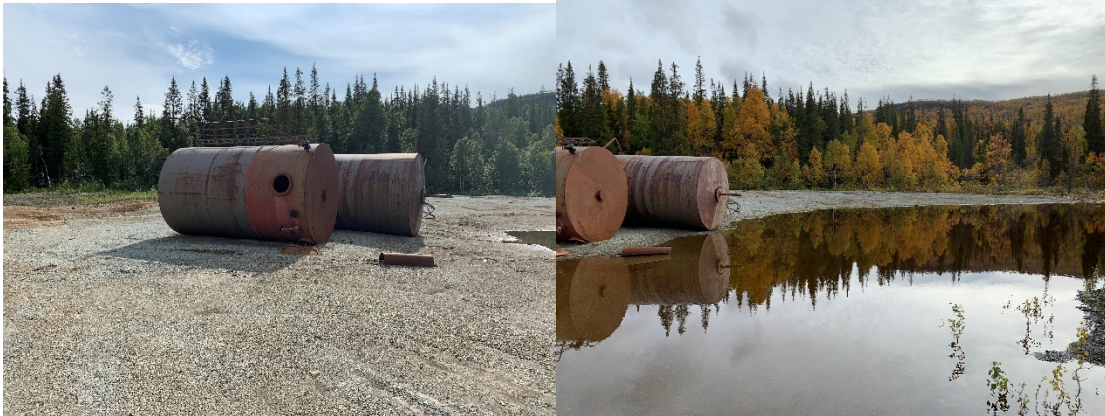
Arealet har vært brukt som lager for jernskrot, brannrop og midlertidig lagring av farlig avfall før det ble hentet av godkjent mottaker (Figur 5-19). Alt ufarlig avfall skal ha blitt fjernet og lagt inn i gruva. Spesialavfall ble levert iht. forskrift. Dette kan bety at det finnes en blanding av ulike forurensninger på arealet.

Figur 5-18: Lagerplass. Bildet til venstre er tatt i august, og bildet til høyre i september etter mye nedbør. Bruken av lagerplass er vist i Figur 5-19.

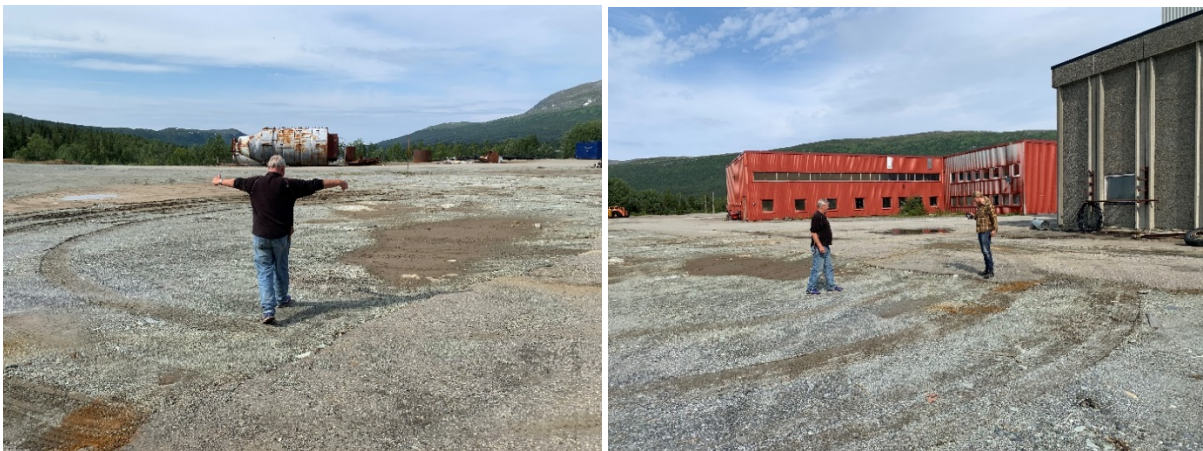
Figur 5-20: Areal utenfor oppredningsverk med mulig forurensning fra sink og kobber konsentrat. Siloene ses i bildet til venstre.

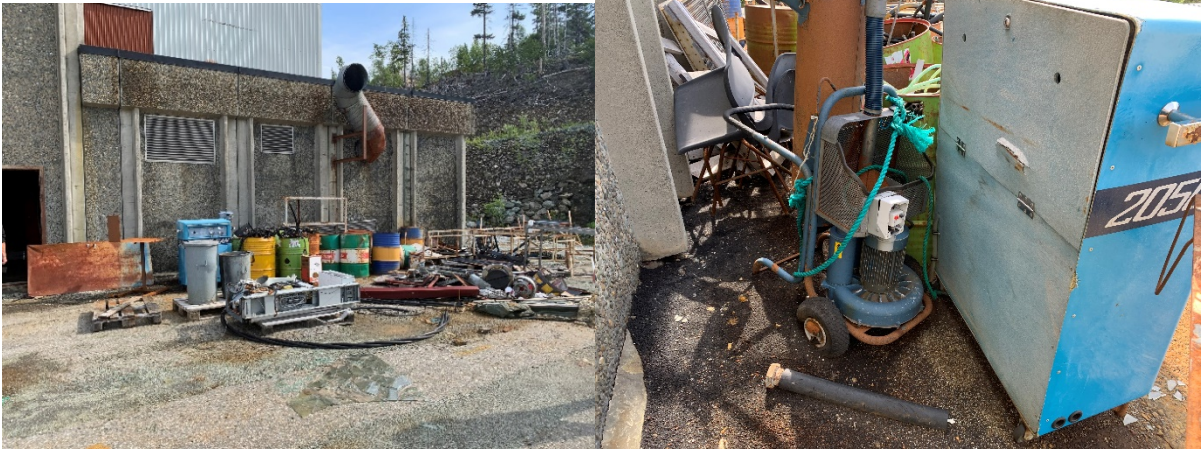
Figur 5-21: Lagerplass for skrot og farlig avfall utenfor oppredningsverket. Dette ble fjernet i august/september 2020.

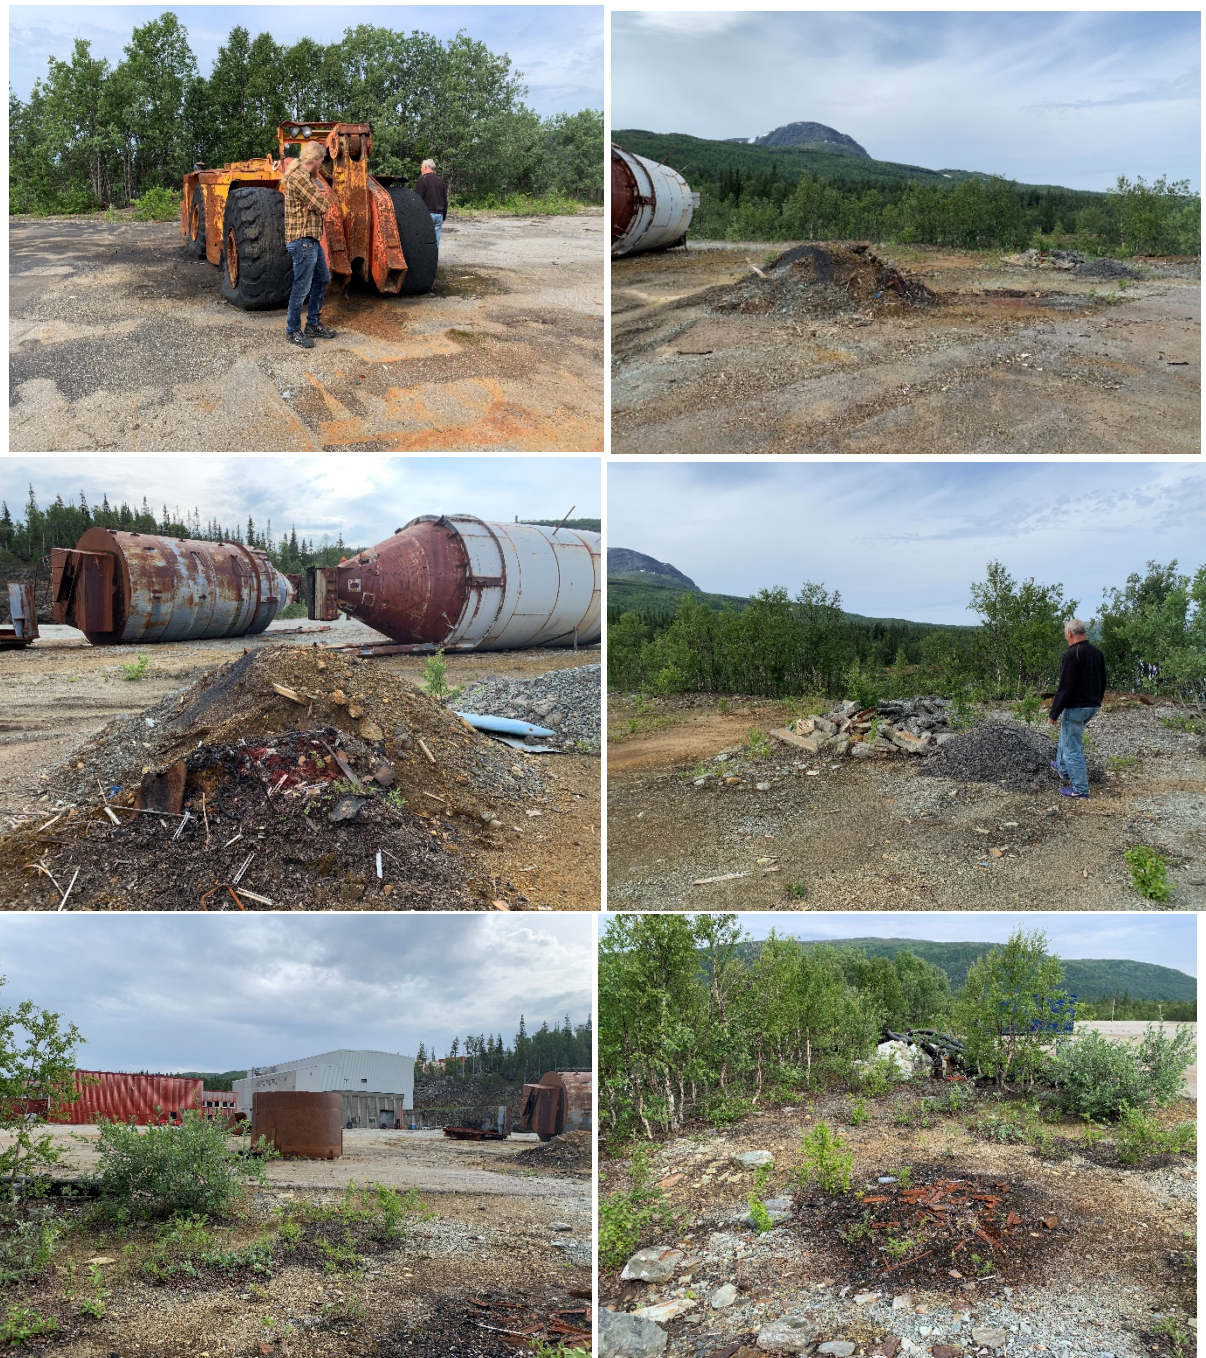
På arealet er det spor etter brennplasser (sannsynligvis fra brannøvinger nevnt tidligere) og blåsesand. Det er lagret diverse skrot på arealet. Her kan det være ulike typer forurensning.

Figur 5-27: Noen av funnene på arealet langs Østre Huddingsvatn som kan inneholde forurensning.

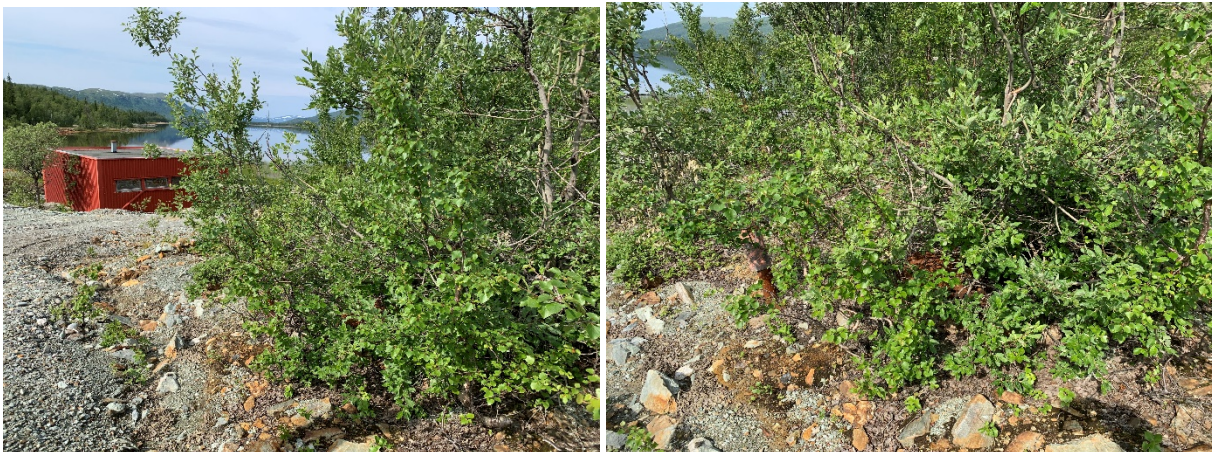
Figur 5-29: Like ovenfor pumpehuset er en kum. Det er uklart hva kummens funksjon har vært. Det er tilknyttet et ledningsnett til kummen som er viktig å unngå ved graving.

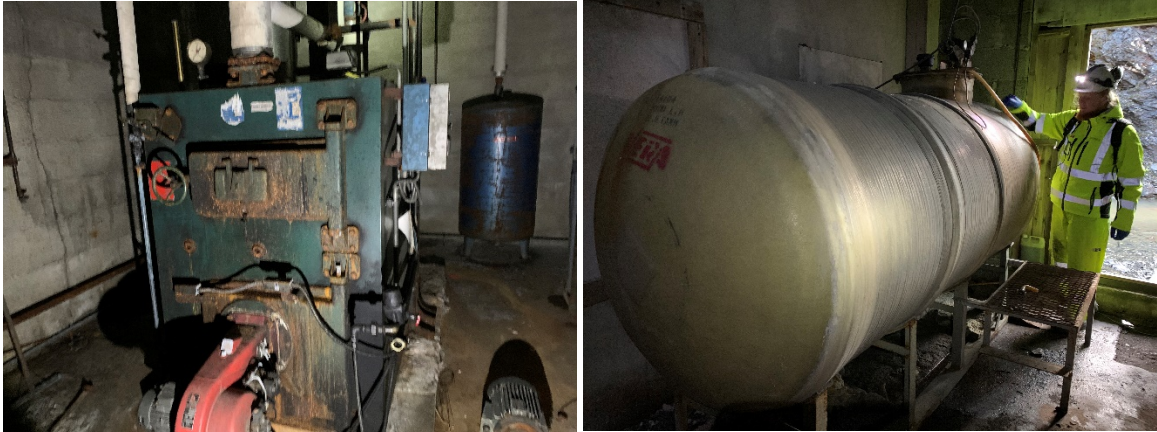
Det kan nevnes at det finnes oljeavskillere og trafo inni gruva, men disse skal være tømt for olje og andre potensielle forurensningskilder. Det står en oljetank og et fyringsanlegg ved inngangen til hovedstoll (Figur 5-32).

Figur 5-32: fyringsanlegg og oljetank ved inngang til hovedstoll.
