RAPPORT

Joma Gruver

Detaljreguleringsplan med konsekvensutredning

Status for forurenset grunn på industriområdet

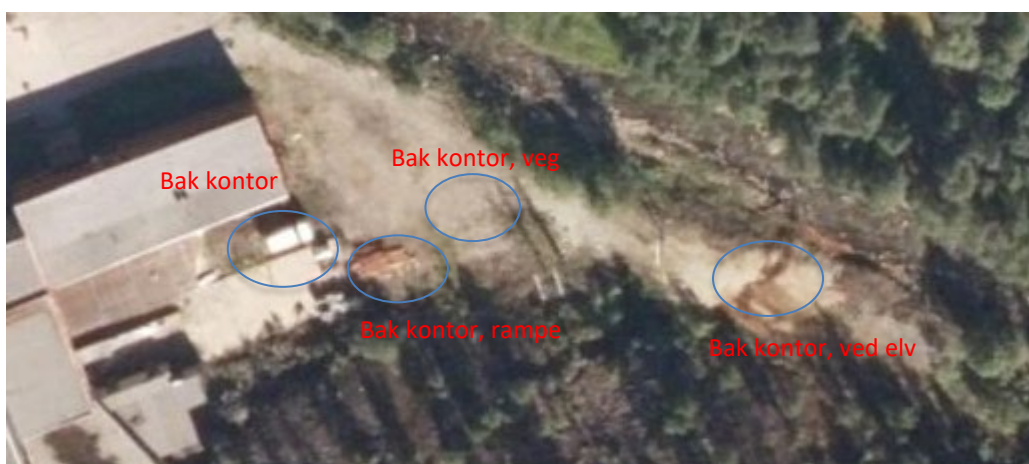
På grunn av mistanke om noe forurensning bak bygget, etter mange års ulike aktiviteter og lagring av ulikt materiell, ble det gjennomført målinger med XRF i september 2020. Vi gjennomførte i tillegg målinger langs veien ved elva, da dette området har avrenning fra skogen ovenfor (Figur 5-9). Skogen er av dårlig kvalitet, og er tilsynelatende påvirket av gruvevirksomheten.

Figur 5-7: Flyfoto over administrasjonsbygget og arealet bak. Blå sirkler markerer områder for XRF-målinger.

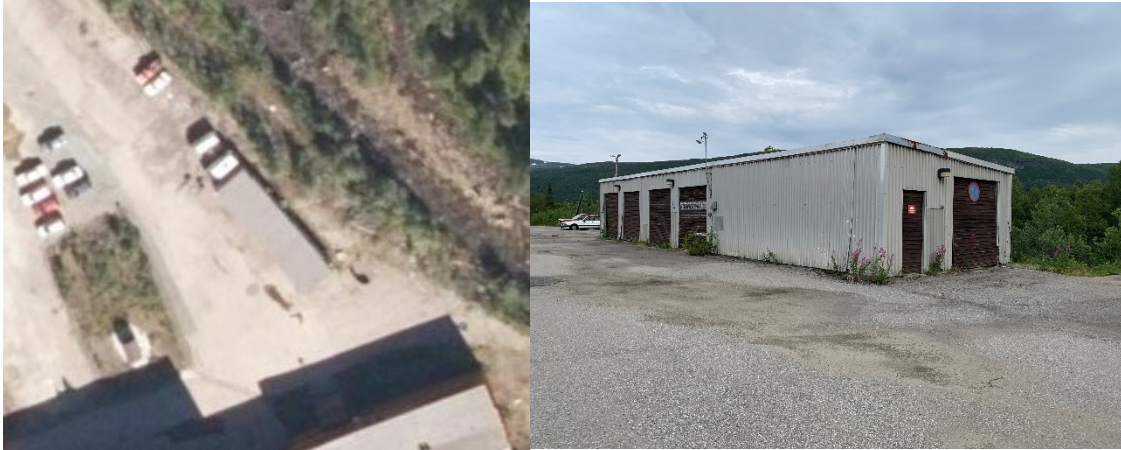
Det er ingen mistanke om forurensning i overflatejord rundt brannstasjonen. Det ble derfor ikke tatt prøver i området.

Figur 5-10: Flybilde og foto som viser brannstasjonen/garasje.

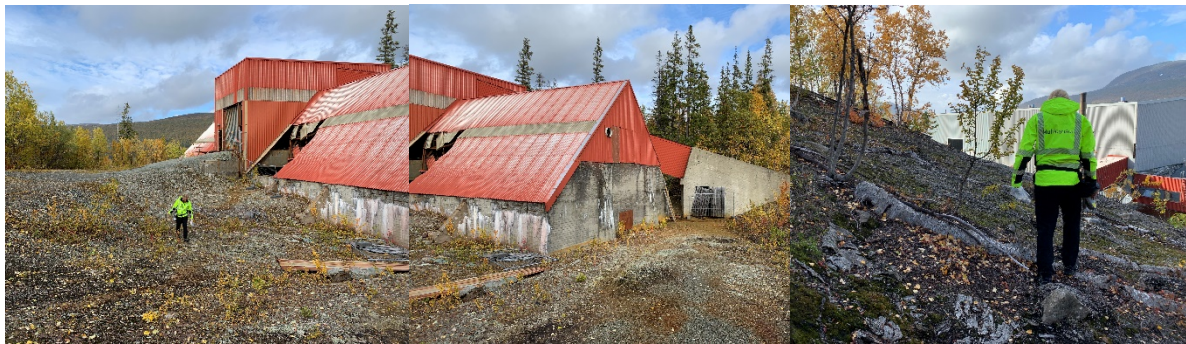
Figur 5-15: Området utenfor råmalmsilo. Venstre: hovedinngang for lastebiler, med vei og snuplass. Midten: vei ned til båndsjakt, og inngangsparti til båndsjakt. Høyre: skogsområde nedenfor råmalmsilo/ovenfor kontorbygg og oppredningsverk.

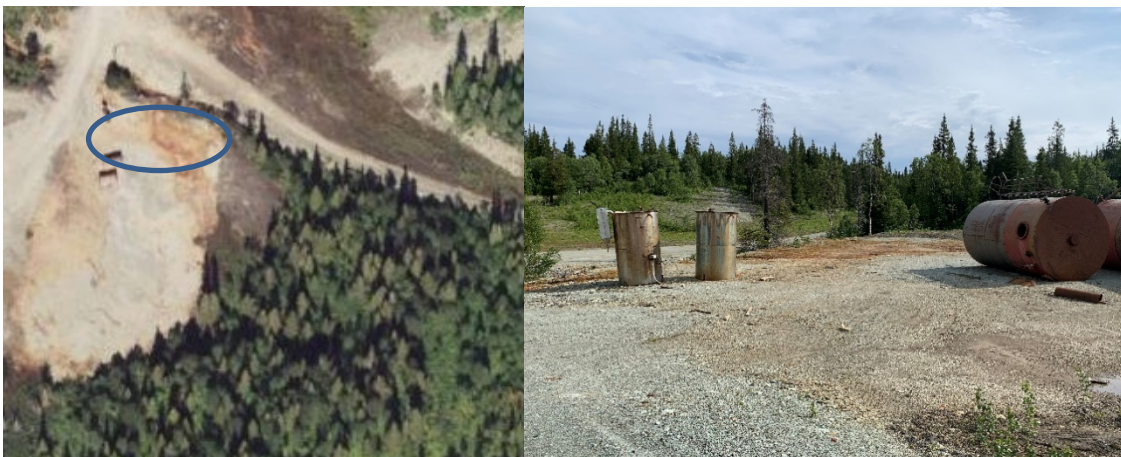
I perioder hvor råmalmlageret var fullt, ble malm fra Gjersvik lagret på et areal utendørs. Haugen mener dette foregikk på arealet som vises i Figur 5-17. Ifølge Haugen varte dette kun i kort tid. I avviklingsplanen står det at området ble opprensket og ryddet for malm på slutten av 80-tallet.

Figur 5-17: Til venstre: Lager plass vist fra luften. Midlertidig mellomlager for råmalm er markert med blå sirkel. Til høyre: Bilde tatt mot lagerplass for råmalm.

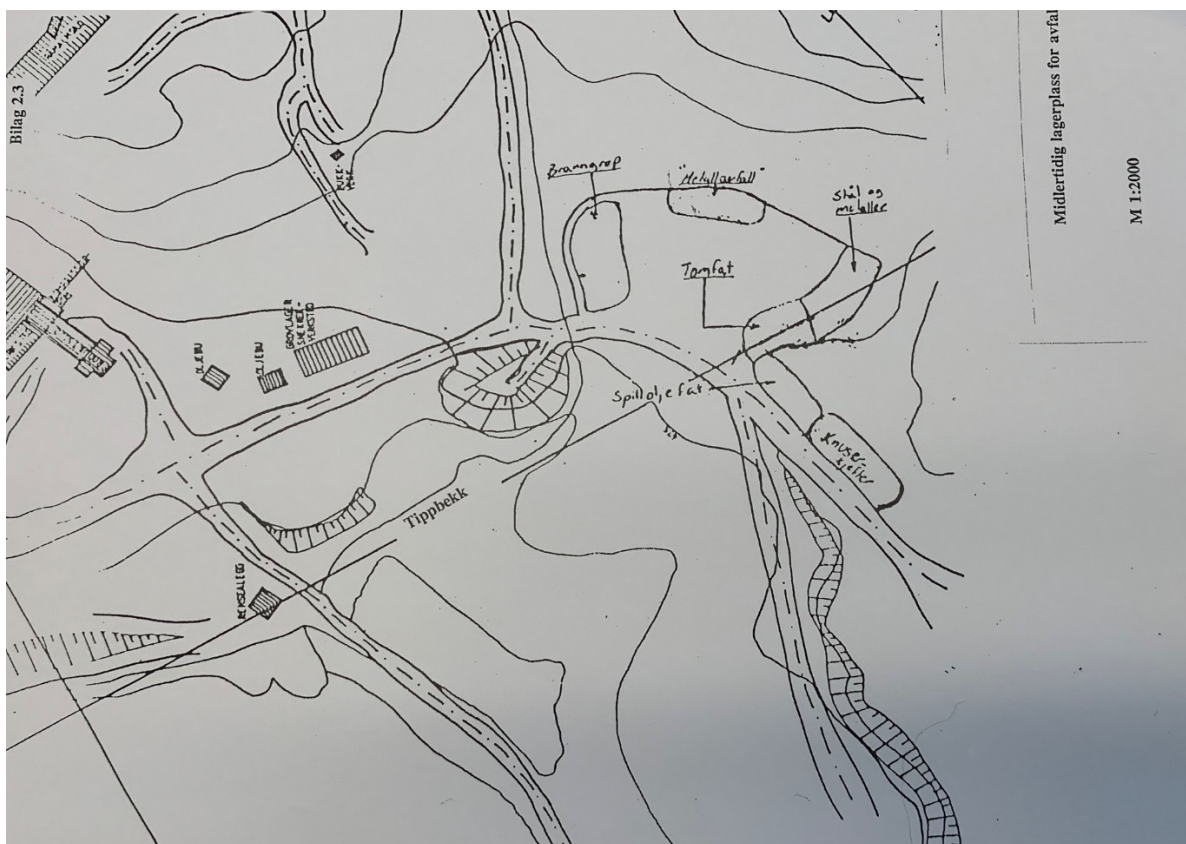
Arealet har vært brukt som lager for jernskrot, brannrop og midlertidig lagring av farlig avfall før det ble hentet av godkjent mottaker (Figur 5-19). Alt ufarlig avfall skal ha blitt fjernet og lagt inn i gruva. Spesialavfall ble levert iht. forskrift. Dette kan bety at det finnes en blanding av ulike forurensninger på arealet.

Figur 5-19: Skisse som viser hva som har blitt lagret på arealet i Figur 5-18. Kilde: Haugen 1996.

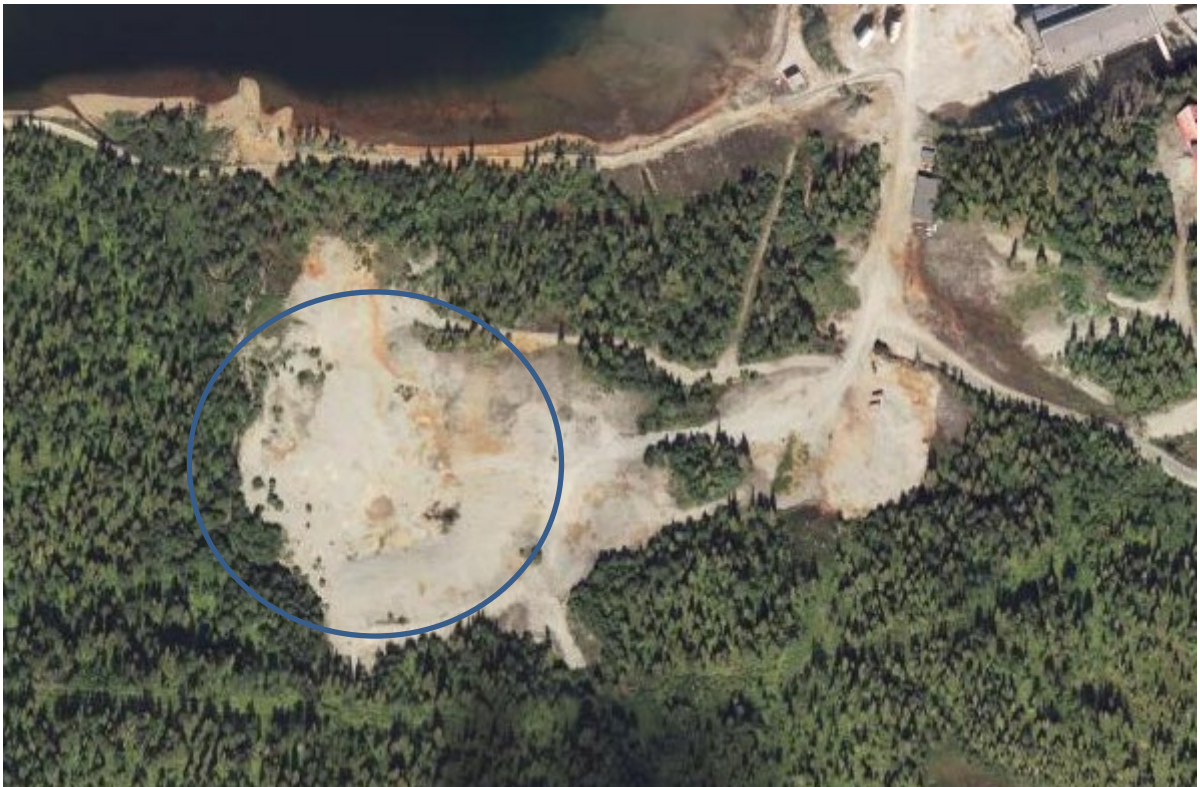
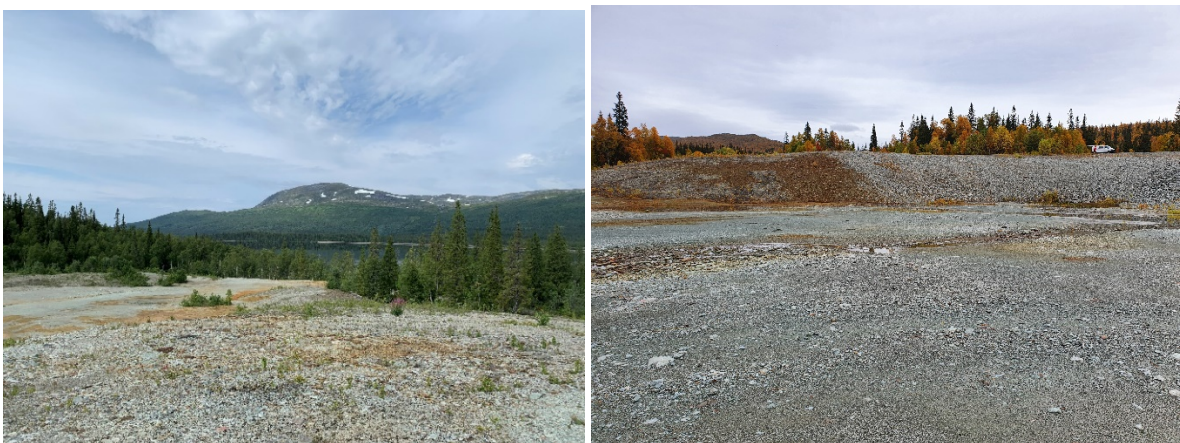
Arealet markert som gråbergstipp i Figur 3-1, er tidligere brukt til å lagre gråberg fra gruva. Se og Figur 5-23 og Figur 5-24. Den største delen av gråberget ble fjernet i perioden 1986 - 1989. I utgangspunktet skal gråberg være «rent» da kisen er fjernet. Men skilnaden er veldig grov mellom malm og gråberg i gruvedrift, slik at forekomst av malm og metaller kan ikke utelukkes.

Tidligere ble deler av området brukt som lager for avfall/skrot (i bakkant av tippområdet østlige del). Dette skal ifølge Haugen ikke ha inneholdt farlig avfall. Skrotet er fjernet og sannsynligvis plassert inni gruva.

Figur 5-23: Areal hvor gråberg tidligere ble lagret.

Figur 5-24: Bilder fra gråbergstipp.

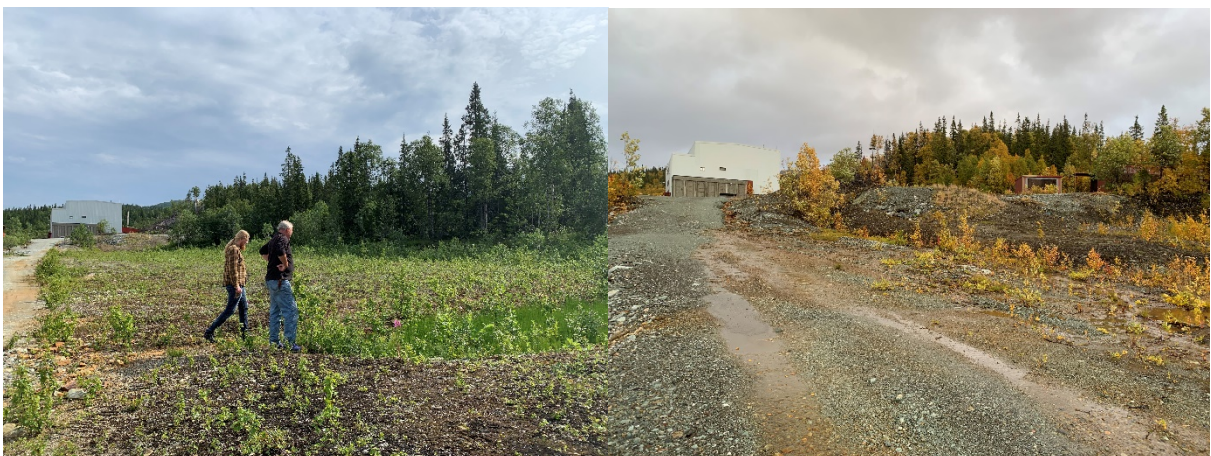
Vann fra gruva ble ledet gjennom slamdammen for sedimentering av boreslam og partikler før det ble ført ut til Østre Huddingsvatn. Arealet ble tildekket med vekstjord og tilsådd da gruvedriften opphørte.

Figur 5-25: Venstre: Vegetert slamdam (måling «slamdam, vest» i vedlegg 1). Høyre: Område ned mot slamdam. Vi gjennomførte målinger på høyre side av veien (måling «område nær slamdam, øst» i vedlegg 1).

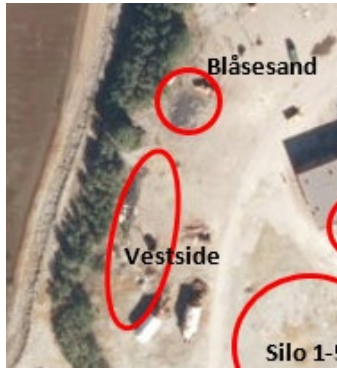
På arealet vist i Figur 5-26 sto det tidligere en plasthall. I plasthallen ble det lagret forskjellig utstyr. Det er ikke mistanke om forurensning knyttet til dette.

På arealet er det spor etter brennplasser (sannsynligvis fra brannøvinger nevnt tidligere) og blåsesand. Det er lagret diverse skrot på arealet. Her kan det være ulike typer forurensning.

Figur 5-26: Areal langs Østre Huddingsvatn. Totalt 15 målinger ble utført med XRF, på tre områder (vest 1, vest 2 og Vest blåsesand i vedlegg 1).

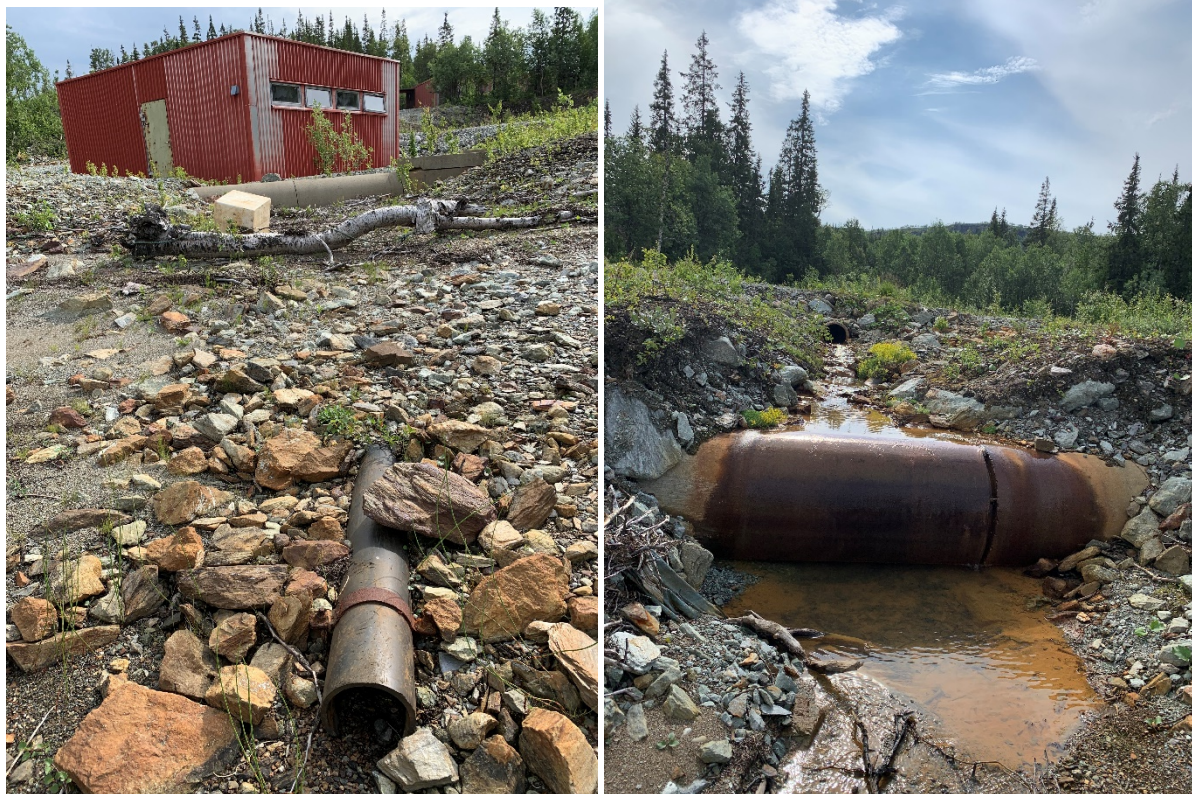
Det er uklart hvor utslipp fra de ulike verkstedene (oljeutskillerne) og oppredningsverket ble ledet. Det finnes et tørrlagt rør på stranda. Det er mulig utslippet ble ledet ut her.

Figur 5-30: Venstre: Rør på stranden. I bakkant skimtes kum og rør som leder bekk utenom gråbergtipp. Det røde bygget er pumpehus med kloakkrensning. Høyre: Rør som leder bekk forbi gråbergtipp.
