Joma Gruver

Detaljreguleringsplan med konsekvensutredning

Konsekvensutredning vannmiljø

DOKUMENTKODE: 10203388-02-RIGm-RAP-004

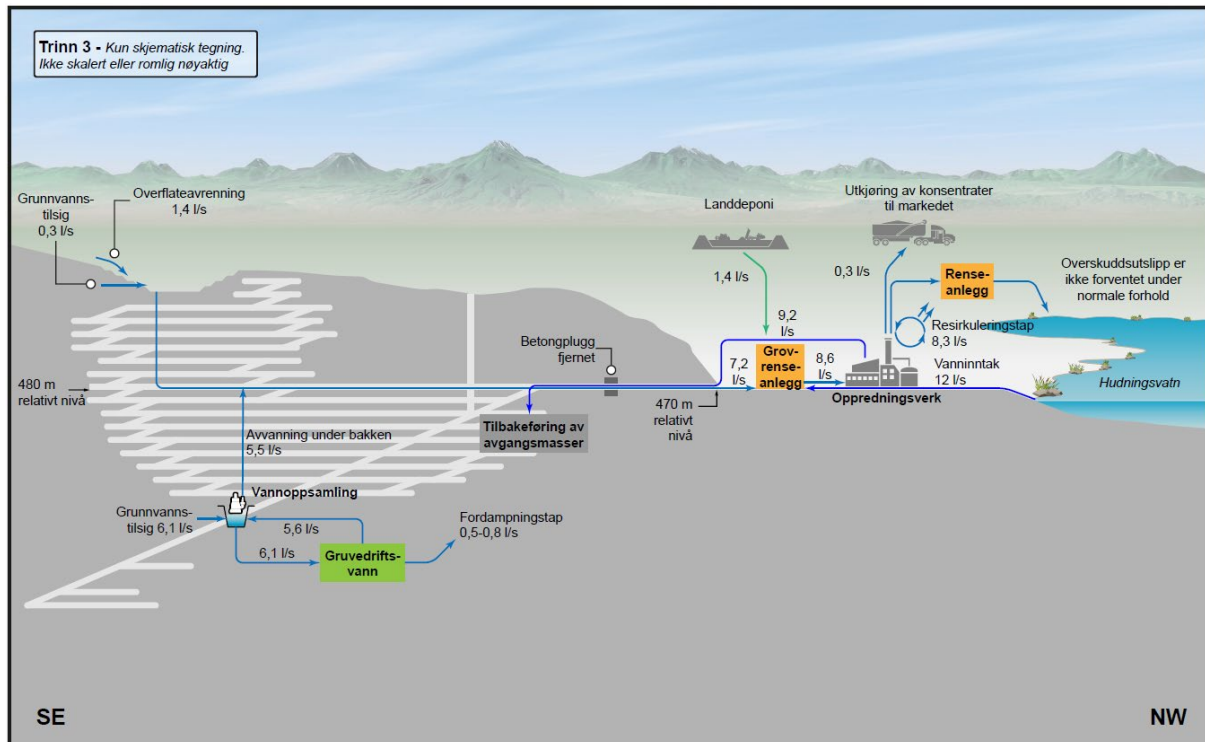
Figur 2-16: Trinn 3: Normal driftsfase. Gruva er tømt for vann. Avgangsmasser deponeres i gruvegangene. Alt vann fra gruva, og fra sigevann fra landdeponiet, brukes i oppredningsverket. Det er i tillegg behov for noe vann fra Hudningsvatnet. Alt vann resirkuleres, og det er ikke forventet et utslipp til vassdraget.

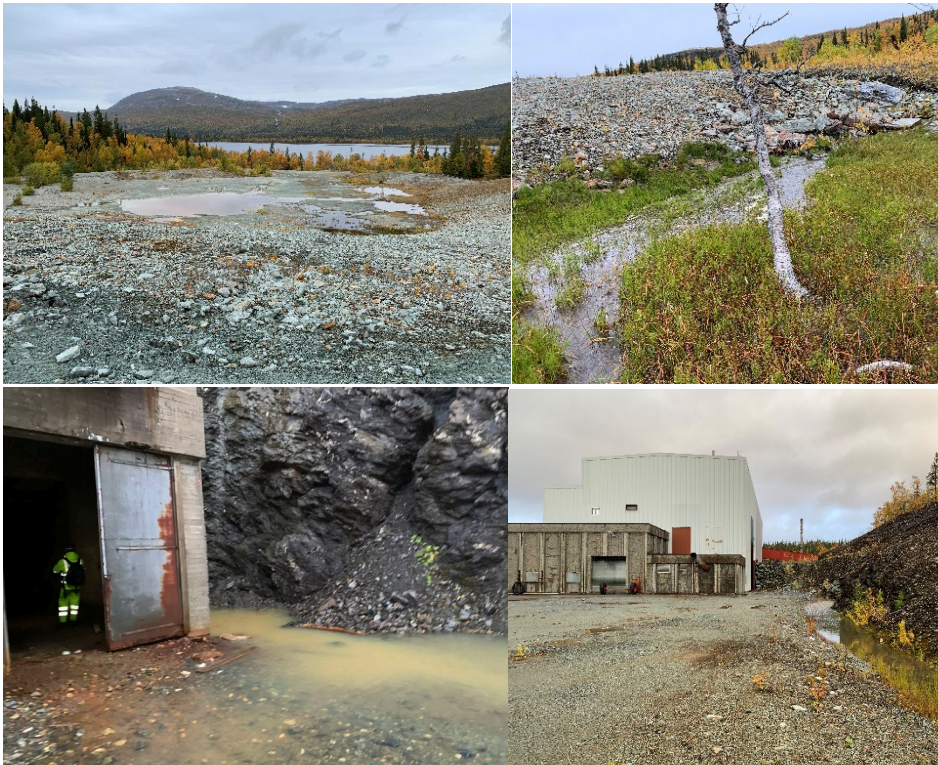
Figur 4-4: Eksempler på avrenning fra forurensede områder, til Austre Hudningsvatnet. Øverst: gråbergstipp og avrenning fra denne. Nederst: Forurensning fra under transportbånd og utenfor oppredningsverk, som ledes via bekk til Austre Hudningsvatnet.

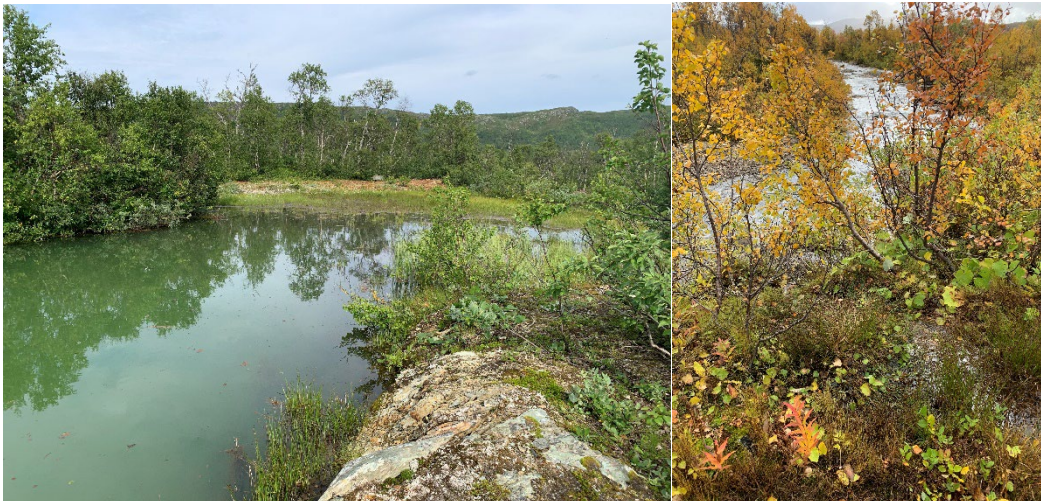
Figur 4-9: Venstre bilde viser dam utenfor rampe (gammel gruveinngang ved dagbruddet), og vann som renner fra dammen ut til Orvasselva.

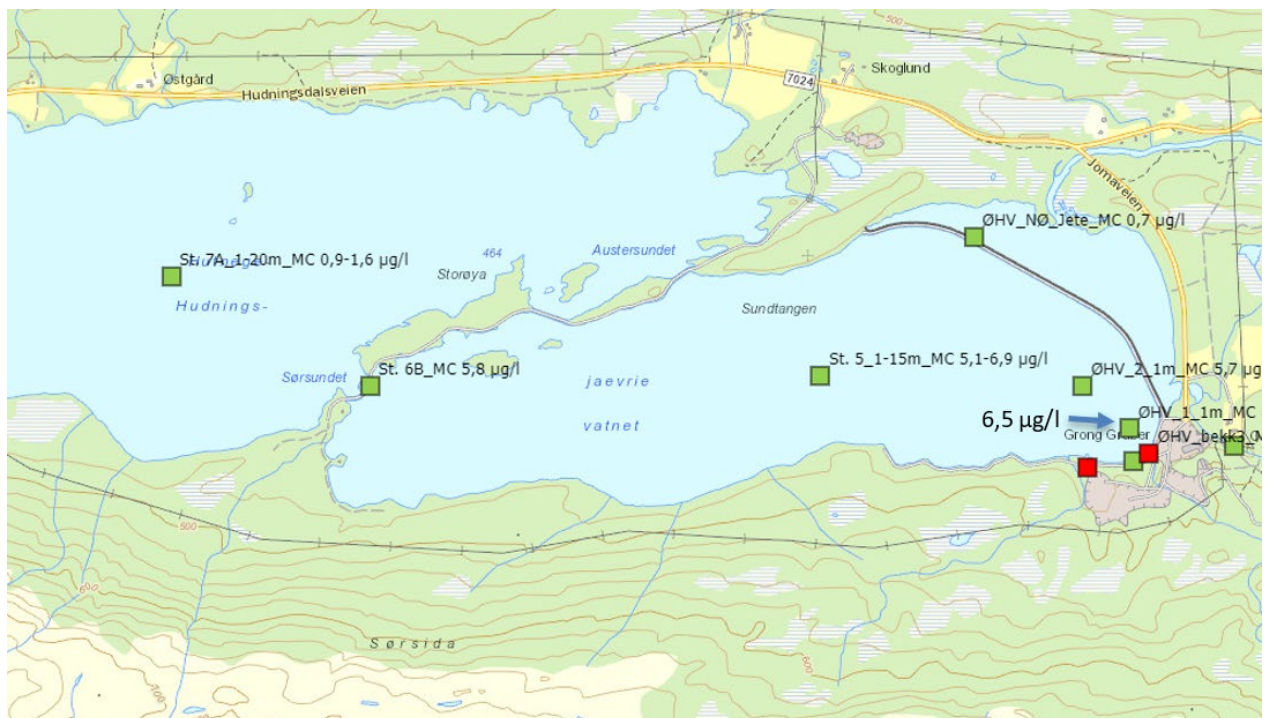
Figur 4-12: Kobberkonsentrasjoner med tilhørende tilstandsklasser i vannprøver hentet i august. Fargekodene er forklart i Tabell 4-3

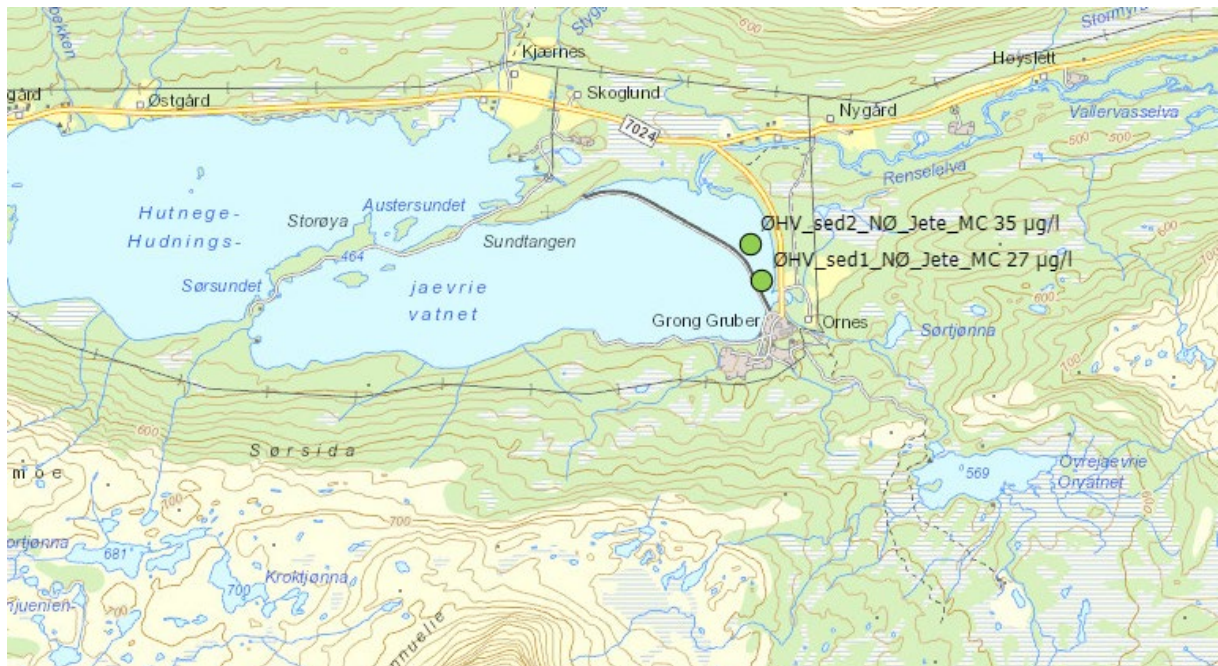
Figur 4-21: Analyseresultater øst for sjete med tilhørende tilstandsklasser for kobber i sedimentprøver hentet i september 2020.
