# RAPPORT

## Joma Gruver

Detaljreguleringsplan med konsekvensutredning

### Konsekvensutredning vannmiljø

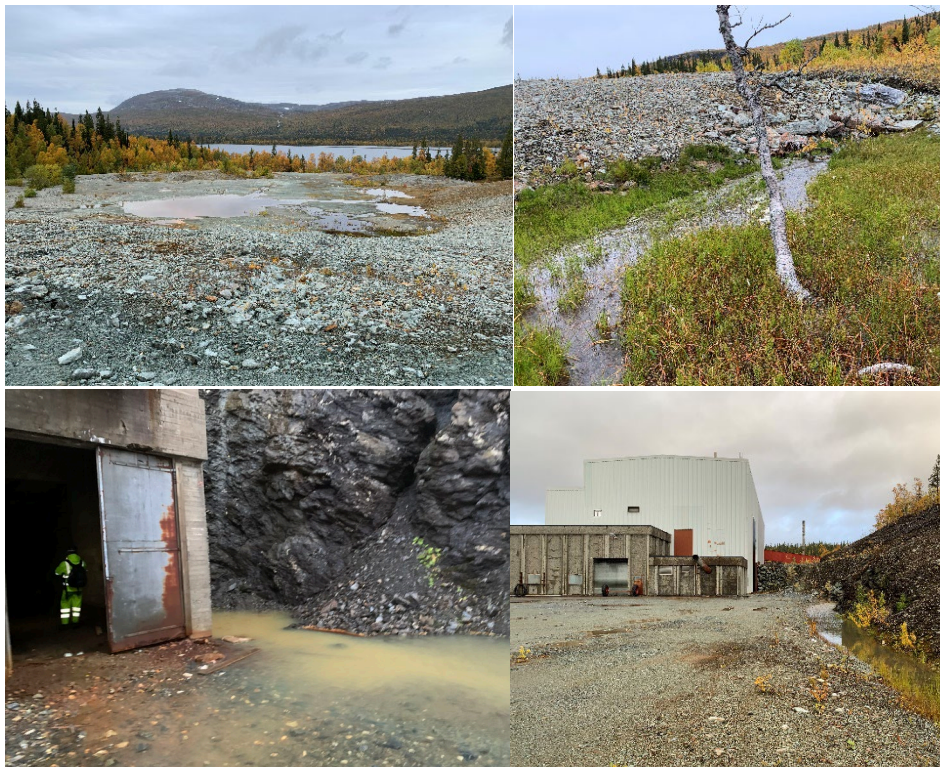
Figur 4-4: Eksempler på avrenning fra forurensede områder, til Austre Hudningsvatnet. Øverst: gråbergstipp og avrenning fra denne. Nederst: Forurensning fra under transportbånd og utenfor oppredningsverk, som ledes via bekk til Austre Hudningsvatnet.

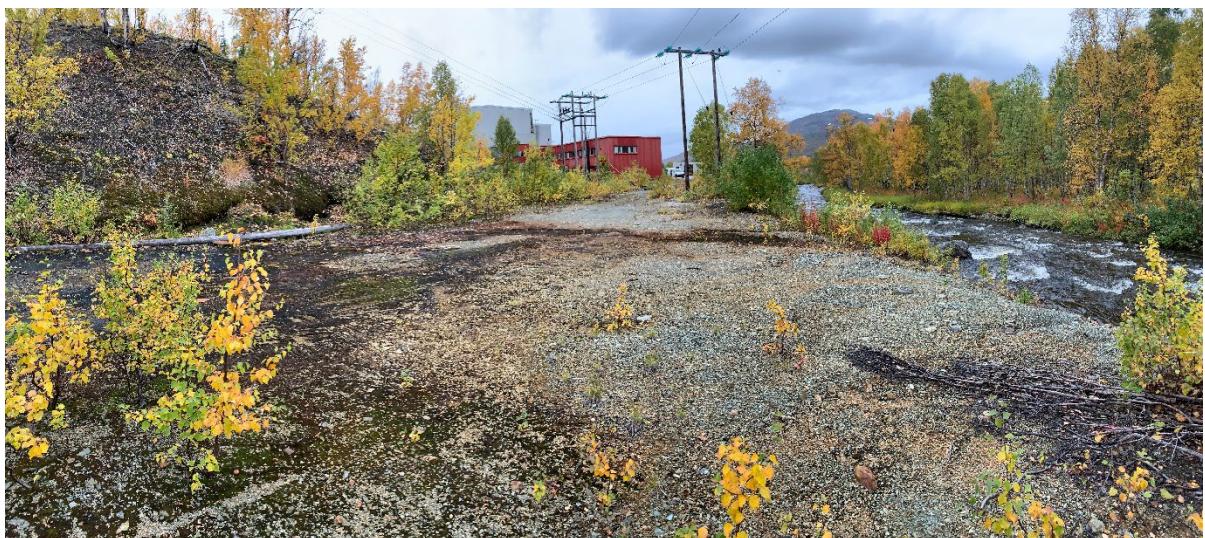
Figur 4-5: Området bak kontorbygget, ved nedre del av Orvasselva. Det renner sannsynligvis metaller fra det forurensede skogsområdet til venstre, til elva. Det ble målt til dels høye metallkonsentrasjoner i de jernfargede områdene.

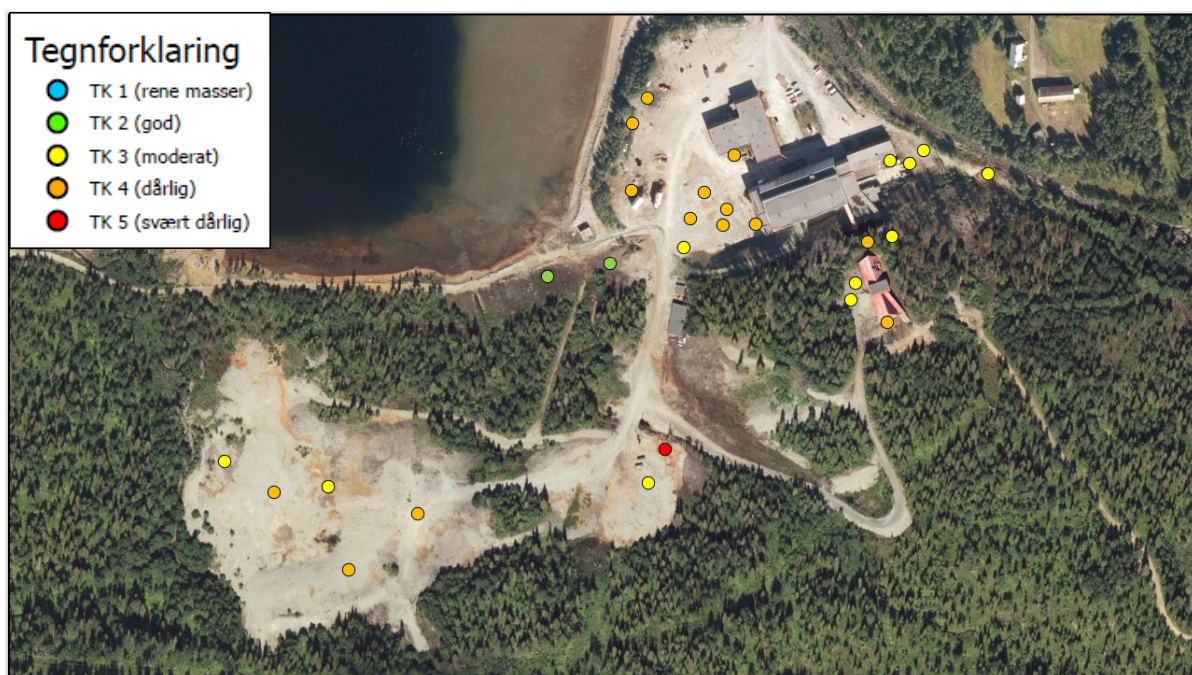
Figur 4-6 Tilstandsklasser av kobber i overflatejord. Hvert punkt representerer et gjennomsnitt av fem målinger innenfor en sirkel på 5 – 10 meter (Dato for prøvetaking: 22.09.2020).

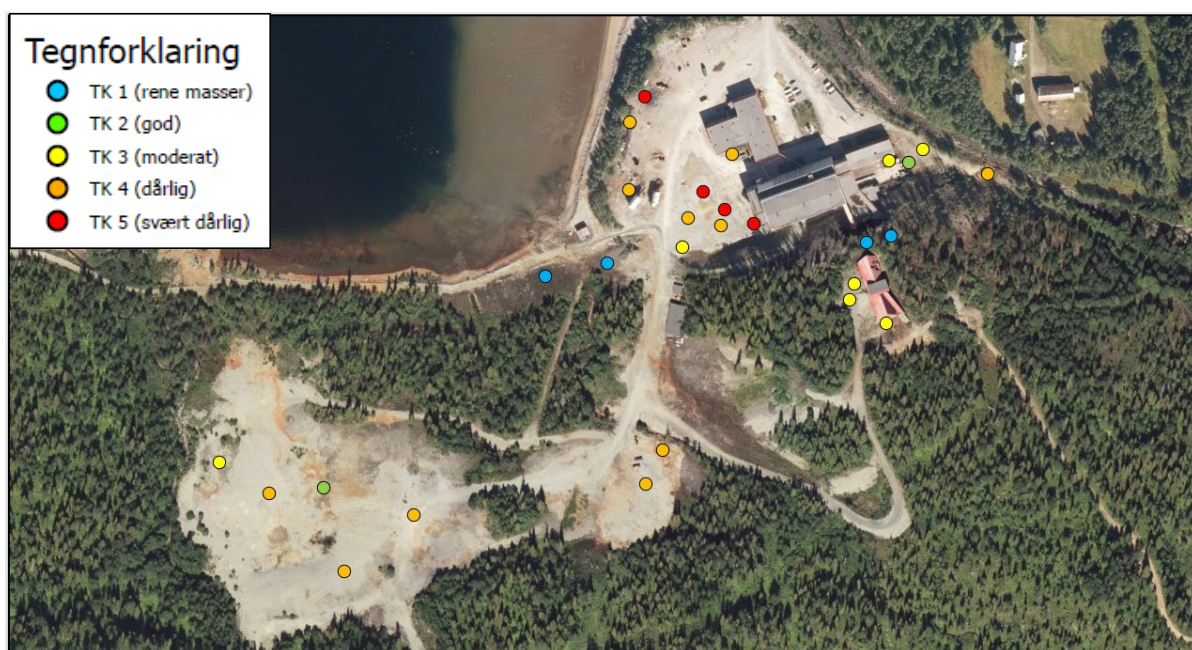
Figur 4-7 Tilstandsklasser av sink i overflatejord. Hvert punkt representerer et gjennomsnitt av fem målinger innenfor en sirkel på 5 – 10 meter (Dato for prøvetaking: 22.09.2020).

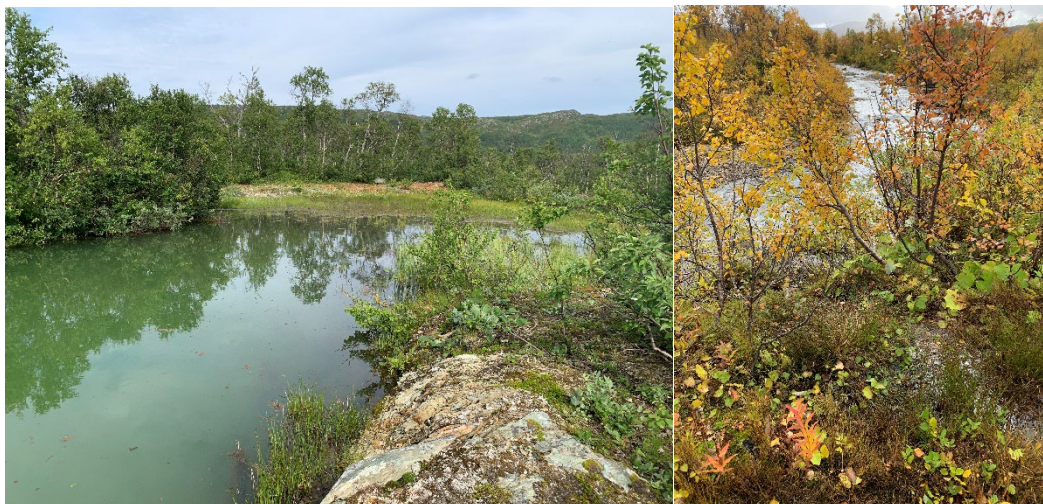
Figur 4-9: Venstre bilde viser dam utenfor rampe (gammel gruveinngang ved dagbruddet), og vann som renner fra dammen ut til Orvasselva.

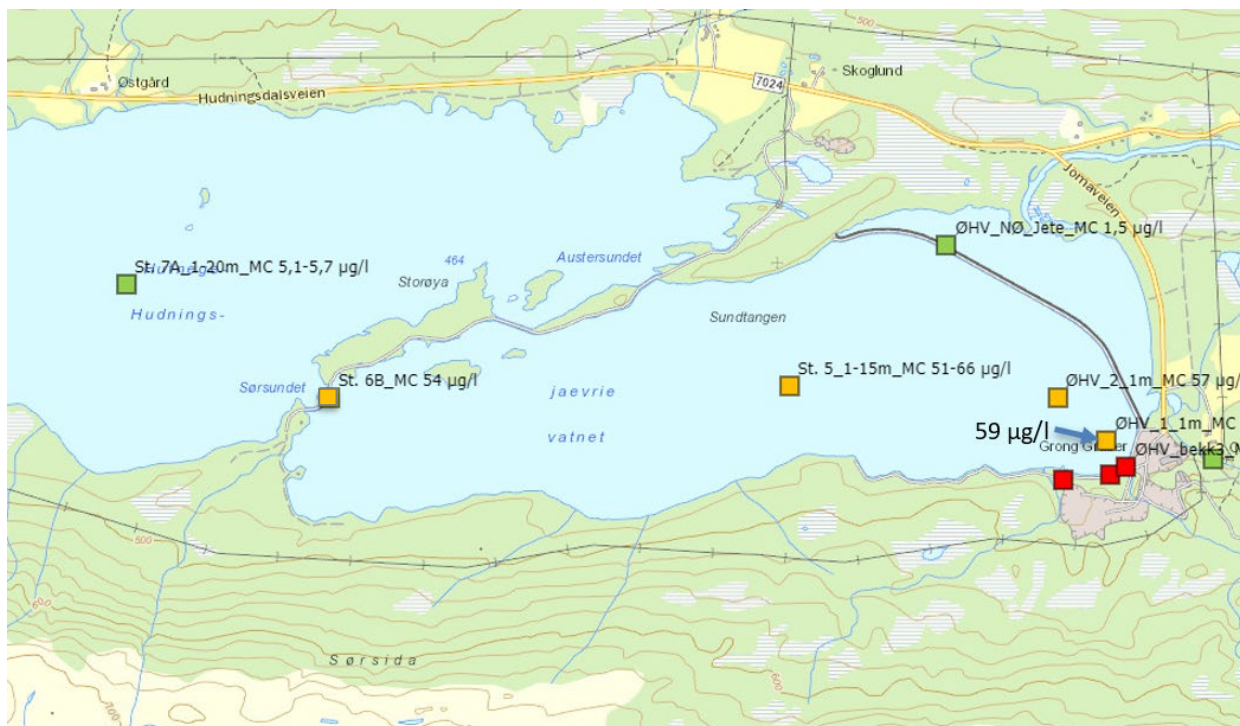
Figur 4-15: Sinkkonsentrasjoner med tilhørende tilstandsklasser i vannprøver hentet i august. Fargekodene er forklart i Tabell 4-3

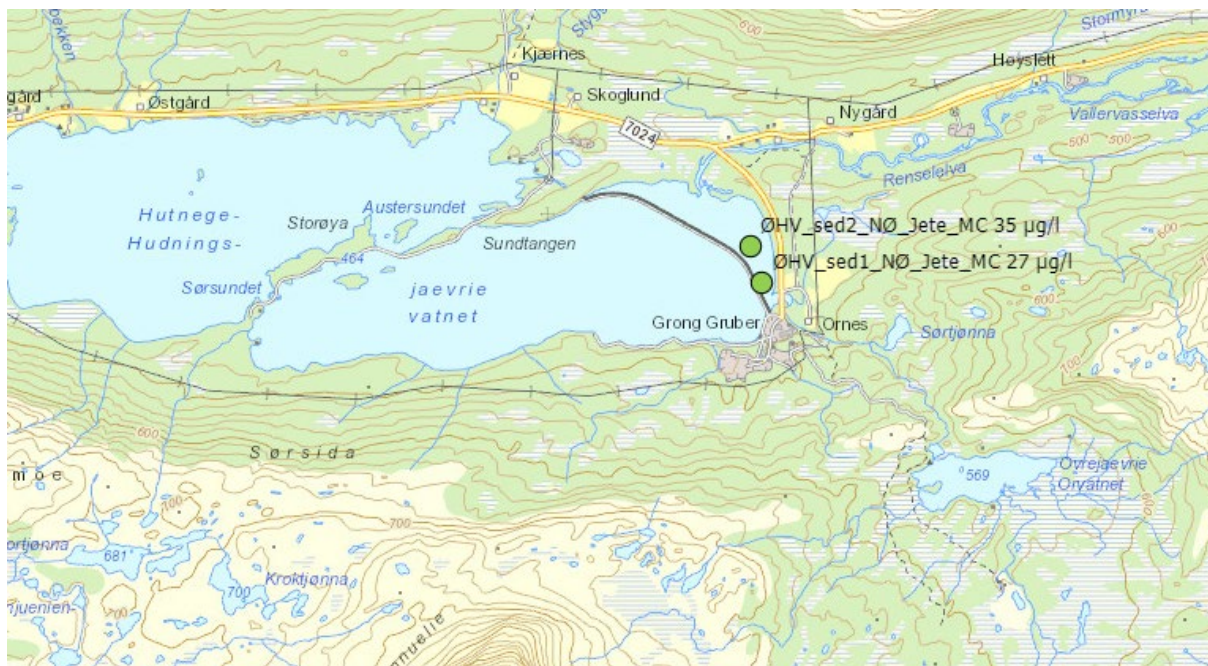
Figur 4-21: Analyseresultater øst for sjete med tilhørende tilstandsklasser for kobber i sedimentprøver hentet i september 2020.

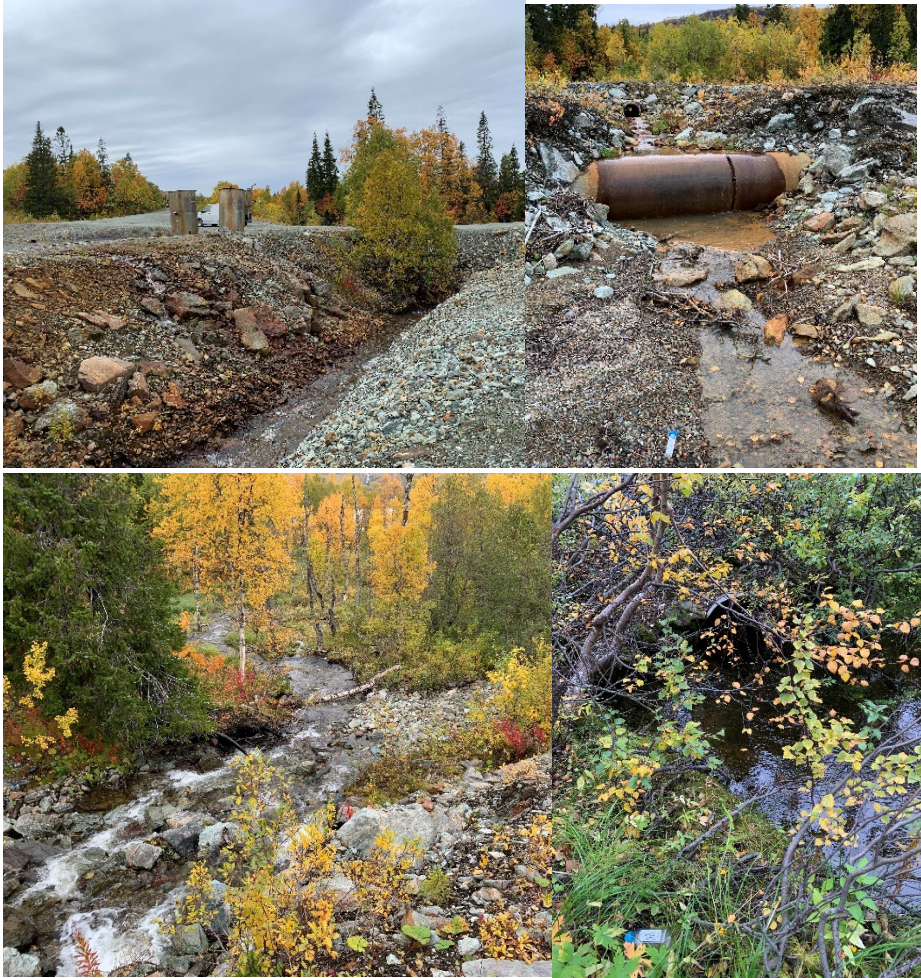
Figur 4-29: Øverst: Tippbekken som krysser vei i kulvert, og rør som krysser bekken like før utløp til Austre Hudningsvatnet. Nederst: Bekken som renner vest for gråbergtippen. Bekken krysser vei i kulvert, like før utløp i til Austre Hudningsvatnet.

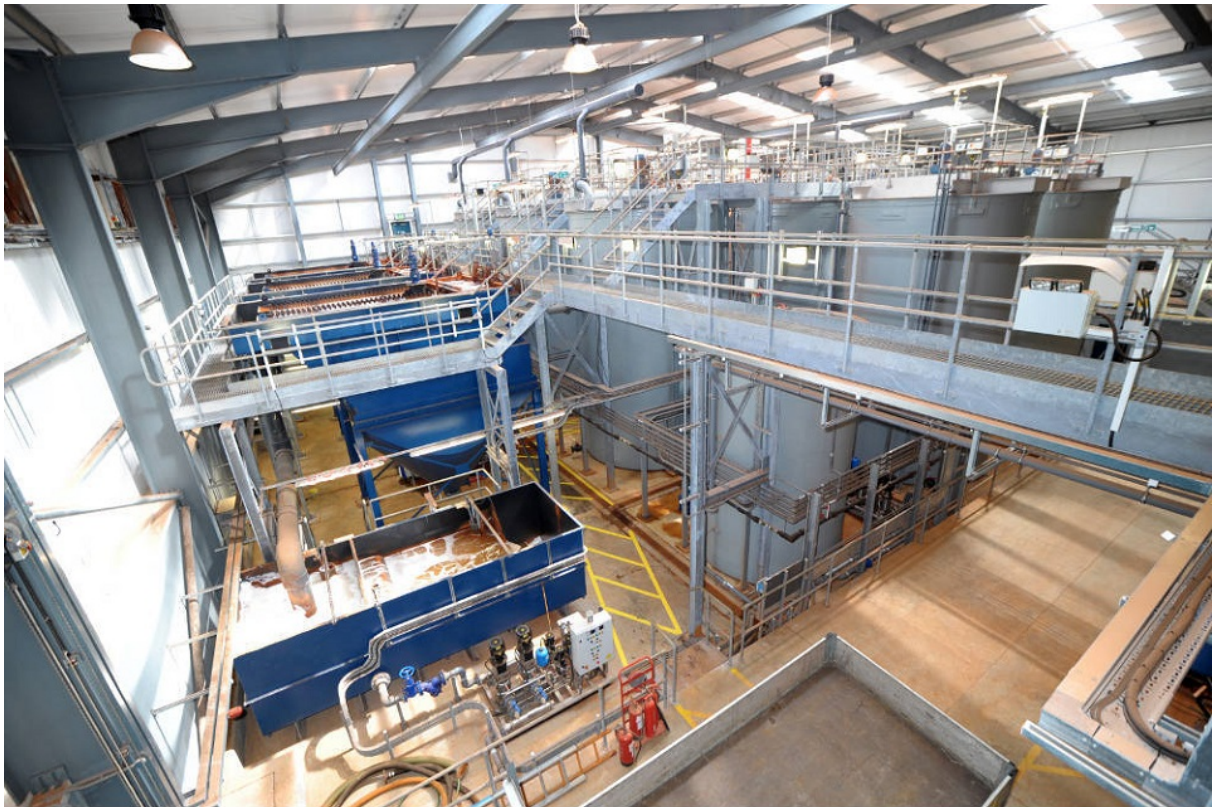
**Figure 4-2: Dawdon mine water treatment scheme**
